Inventaire et expertise des annexes hydrauliques du Cher et propositions de gestion

Atlas des fiches diagnostic des annexes

Février 2023

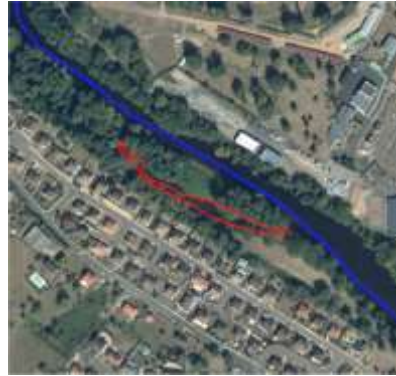
1

Annexe de petite taille qui possède un fonctionnement hydraulique mitigé, car un courant important s'y retrouve ce qui dégrade sa fonctionnalité en tant que frayère. L'annexe est cependant toujours connectée. La berge en rive droite possède une bonne proportion de végétation amphibie.

Un retalutage de la rive droite qui est déjà fonctionnelle peut être envisagé. De plus, un creusement du chenal peut permettre de favoriser le développement d'une végétation adaptée au brochet et de réduire le courant sur les berges.

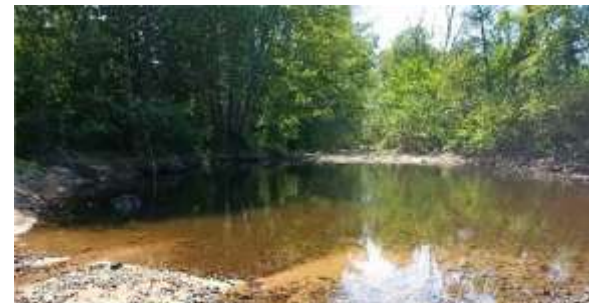
8

Cette annexe présente un intérêt très faible. Très peu de végétation amphibie a été observée, ce qui s'explique par l'importance du courant dès que le débit augmente.

Pas de préconisation sans complément d'étude.

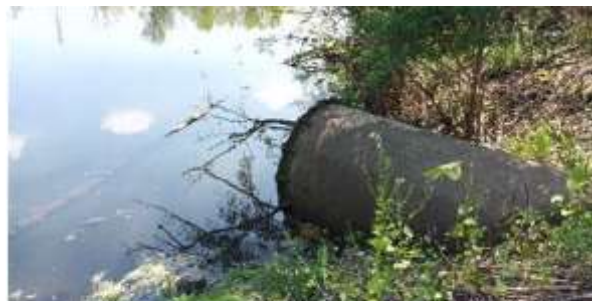
9

La taille de cette annexe ainsi que sa connexion « régulière » par une buse au Cher la rend intéressante pour le développement du brochet. En l'état actuel, la migration des poissons semble délicate. Les caractéristiques végétales et morphologiques ne sont pas idéales (peu de végétation amphibie sur des berges aux pentes élevées). Une connexion entre cette annexe et la gravière situées au sud-est semble avoir lieu lorsque leurs niveaux d'eau sont élevés.

Une suppression ou a minima un abaissement de la buse serait pertinent (située 70 cm au-dessus du niveau du Cher lors de la prospection). Un chenal de connexion pourrait être créé avec le Cher et la gravière située à l'est (pont-cadre pour garantir le passage des piétons).

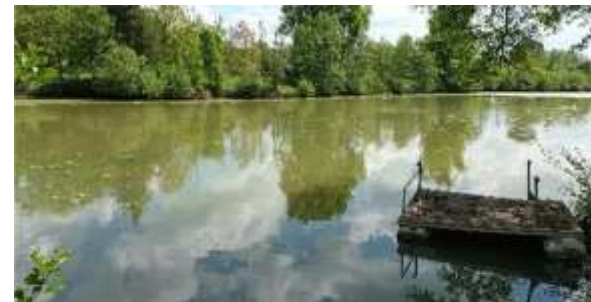
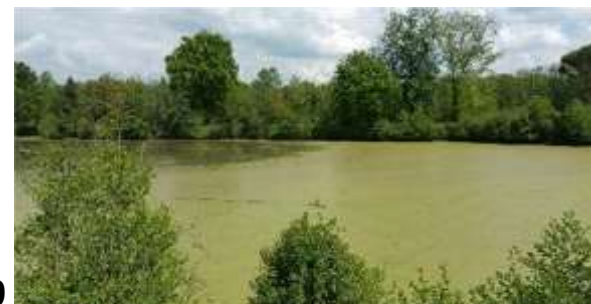
10

Il s'agit d'une gravière de très faible intérêt déconnectée du Cher. La seule végétation permettant le développement du brochet correspond à l'élodée (plante hydrophyte).

Pas de préconisation sans complément d'étude.

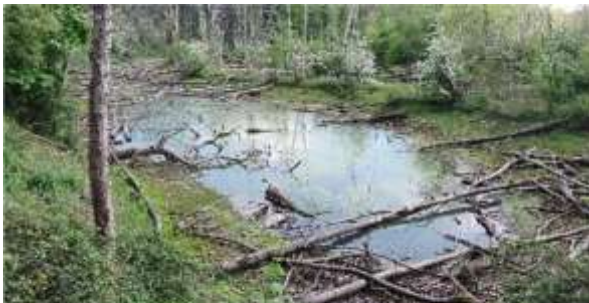
12

Annexe très intéressante composée en deux parties où de nombreux brochetons ont été observés. Sa connexion amont (qui s'apparente à une connexion latérale) permet la migration régulière des brochets. Ses berges sont en relative pente douce où de nombreux bois morts s'observent. Les végétaux majoritairement observés sont les élodées.

Cette annexe mérite un creusement de sa connexion avec le Cher ainsi qu'un retalutage des berges pour permettre un ressuyage idéal. La connexion entre les deux parties doit aussi être entretenue.

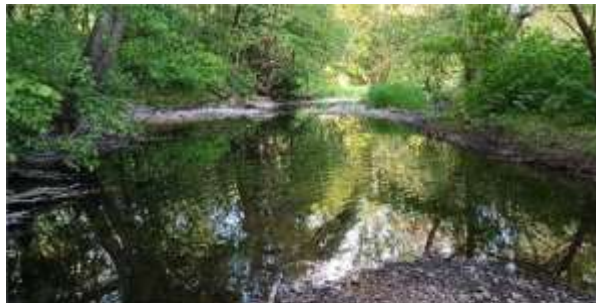
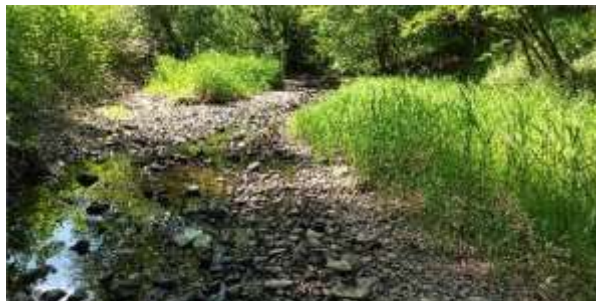
Ce chenal secondaire, toujours connecté par l'amont et l'aval, reste sous l'influence du courant lors de la montée des eaux. La végétation amphibie se développe peu. L'annexe est marquée par une alternance de mouilles-radiers. Certaines mouilles avoisinaient les 1,5 m de profondeur lors de la prospection, et accueilleraient alors des poissons.

Pas de préconisation sans complément d'étude.

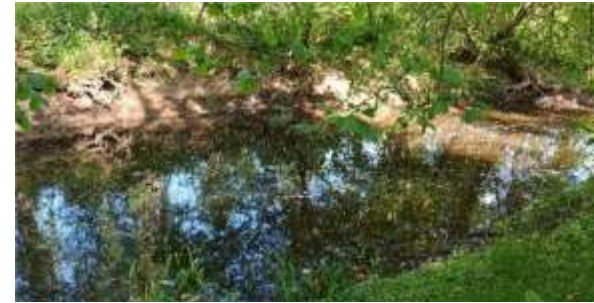
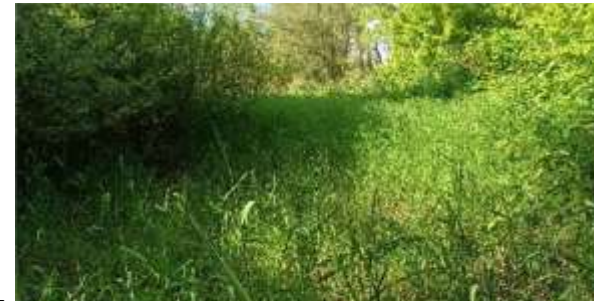
Chenal tertiaire éloigné du Cher, mais qui possède une grande proportion de végétaux amphibie. L'annexe semble exceptionnellement connectée par l'aval, mais pourrait permettre la reproduction du brochet. Une prospection est à réaliser avec un débit supérieur pour préciser l'état de la connexion ainsi que la surface immergée.

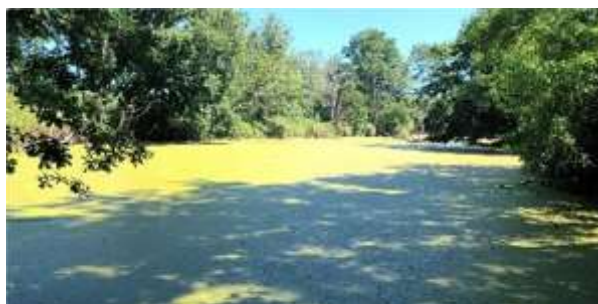
Cet ancien bras du Cher artificialisé présente un faible intérêt, car il ne possède aucune connexion avec le Cher, de fortes pentes sur ses berges et quasiment aucune végétation adaptée à la reproduction du brochet.

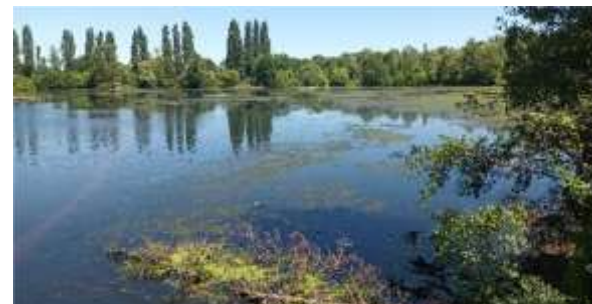
Ancienne gravière comblée par les sédiments et totalement intégrée au lit du Cher. Sa grande superficie ainsi que la présence de végétaux hydrophytes en font une annexe très importante pour la production de brochets du Cher. L'annexe apparaît très fonctionnelle malgré de fortes pentes sur ses berges (remblais).

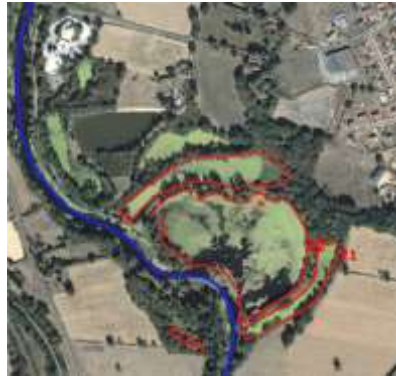
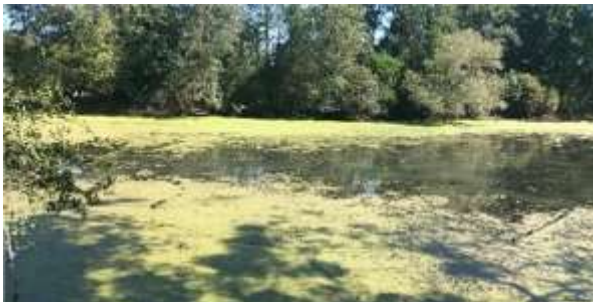
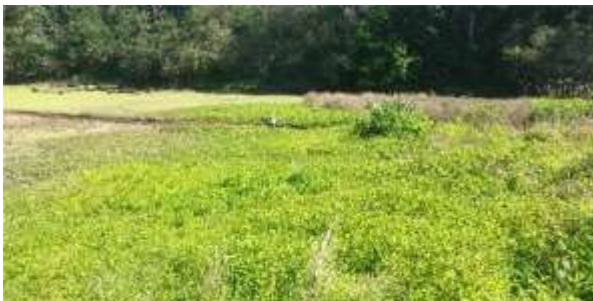
Cette deuxième partie d'un ancien bras du Cher est connectée à l'aval par une buse très dégradée qui menace de s'effondrer. Sa partie amont est marquée par une berge en pente douce où des végétaux amphibies se développent. De la renoncule scélérate a été identifiée. Cette annexe semble intéressante pour la reproduction du brochet. Cependant, son eau est anormalement turbide et chargée en matières diffuses. Il est probable que cela corresponde à des rejets de STEP (qui est située à l'est).

Mise en place d'un pont-cadre pour éviter la rupture de la buse (sa suppression serait idéale). Recréation du chenal de connexion au niveau de la buse ainsi qu'avec les autres annexes autour.

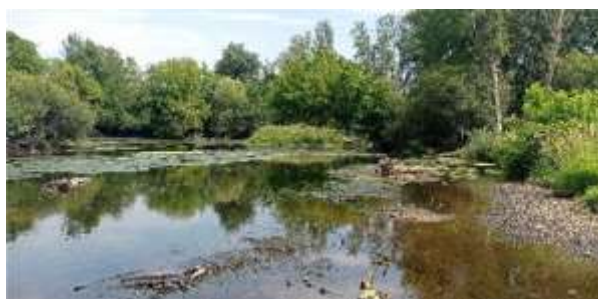
Il s'agit d'une ancienne gravière comblée et totalement intégrée au lit mineur du Cher, présentant de nombreuses hydrophytes. Sa grande superficie lui permet une production potentiellement importante de brochet.

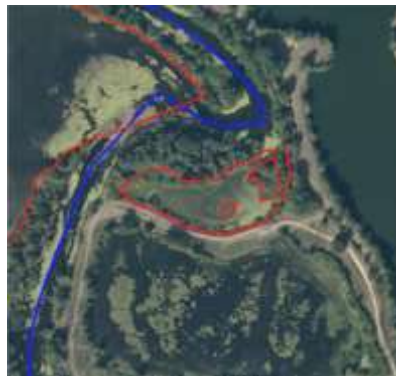
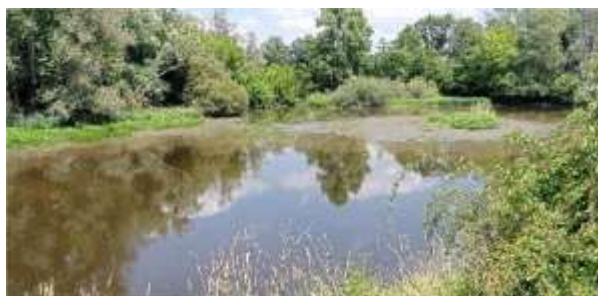
Cette zone artificialisée est toujours connectée au Cher par l'aval et semble très fonctionnelle. Ses berges sont largement recouvertes de végétaux amphibies. Cependant, l'eau est relativement turbide et peut alors dégrader sa fonctionnalité. La gravière située au sud possède une buse qui permet de vider son surplus d'eau. Cette buse mériterait d'être abaissée (elle est située à un 1 m au-dessus du niveau de l'annexe le jour de la prospection).

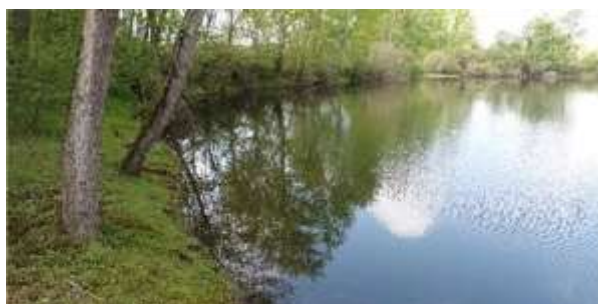
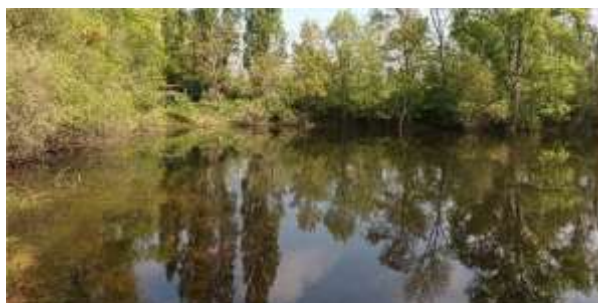
Cette annexe déconnectée du Cher possède actuellement un intérêt faible pour la rivière. Peu de végétaux ont été observés et l'annexe est utilisée à des fins d'agrément (présence d'une caravane).

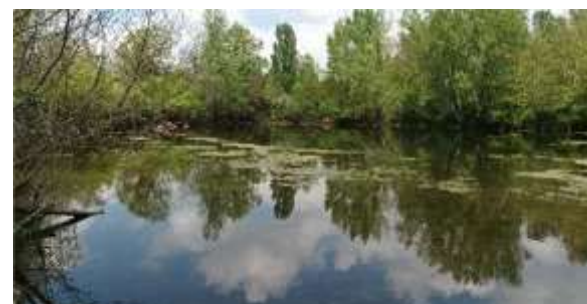
Cette ancienne gravière est déconnectée du Cher, mais sa grande superficie ainsi que son apparente faible profondeur (abondance d'hydrophytes) en font un milieu où le brochet pourrait se reproduire.

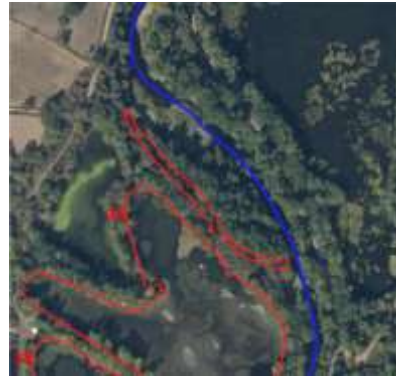
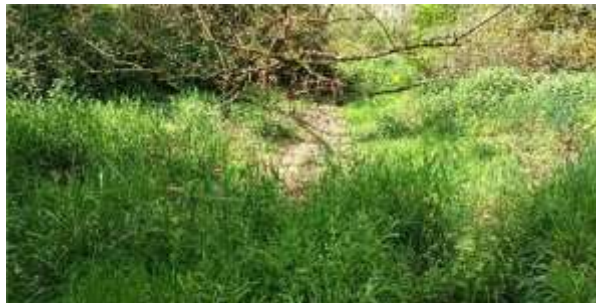
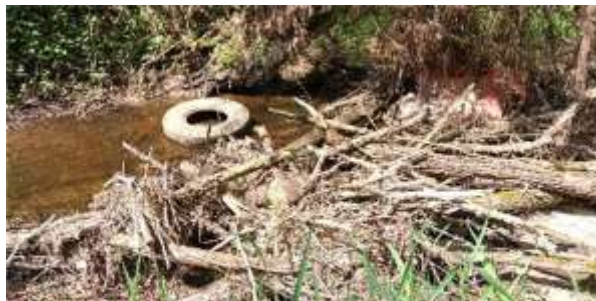
Ce chenal de crue est marqué par des encaissements profonds irréguliers. Lors de la montée des eaux, le courant doit fortement dégrader sa fonctionnalité de frayère malgré la présence importante de végétation amphibie dans le chenal et sur les berges. De nombreuses pollutions ont été remarquées (plastiques, déchets, etc.).

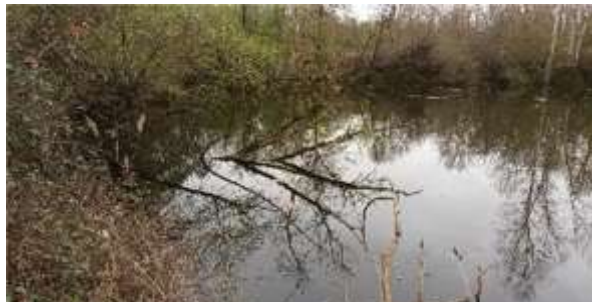
Cette petite gravière est sans intérêt pour le Cher. Elle n'est pas connectée et ne présente aucune végétation intéressante pour les espèces phytophiles.

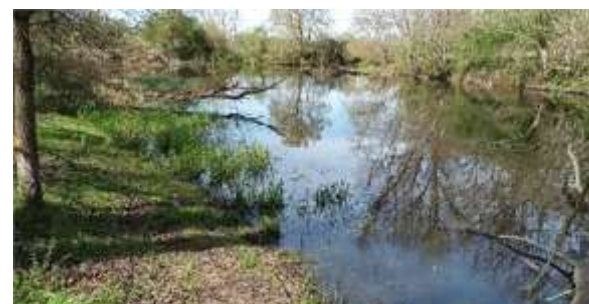
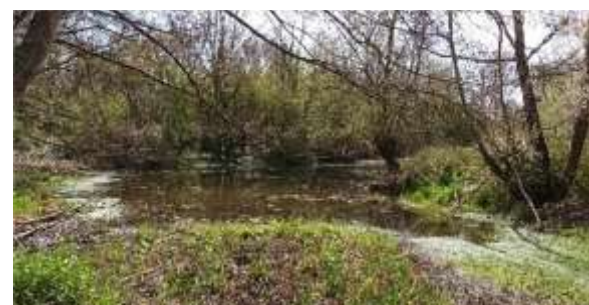
Il s'agit d'un très long bras mort avec plusieurs encaissements en eau constamment. Elle est marquée par une alternance d'anciens radiers/mouilles ne permettant pas la migration sur tout le long des poissons. Sur son dernier tiers situé au nord, le bras mort est totalement inondé et connecté, mais la pente des berges, la profondeur d'eau et la densité d'arbres réduisent fortement les zones potentiellement favorables à la reproduction du brochet. L'inventaire piscicole effectué en 2022 fait état d'une absence de l'espèce cible.

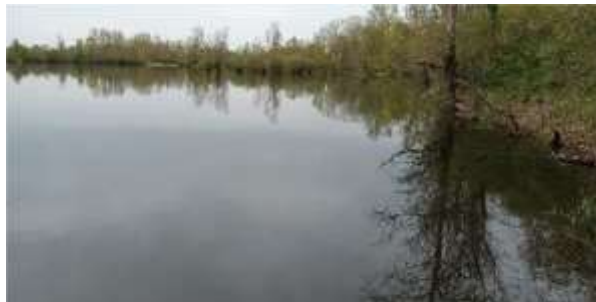
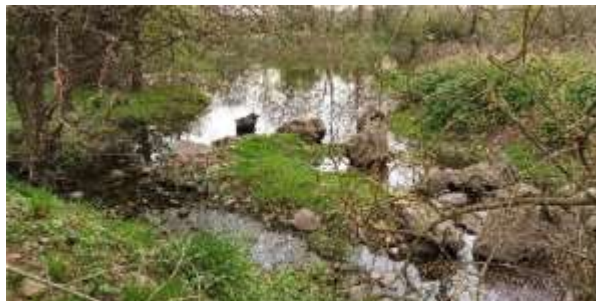
Seconde gravière de ce « complexe de la Bourse ». L'annexe présente un chenal de connexion avec le Cher (annexe 50) faiblement fonctionnel. En effet, des blocs sont présents et servent de chemin. Ils rendent la migration des poissons possible seulement lorsque le niveau d'eau dans la gravière et le Cher est important. Une zone située en rive gauche de l'annexe possède les caractéristiques idéales pour la reproduction du brochet. Les hydrophytes permettent d'augmenter la fonctionnalité du site.

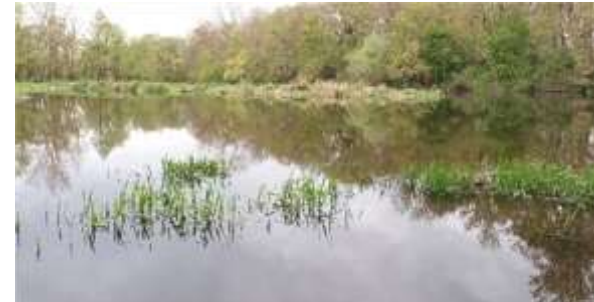
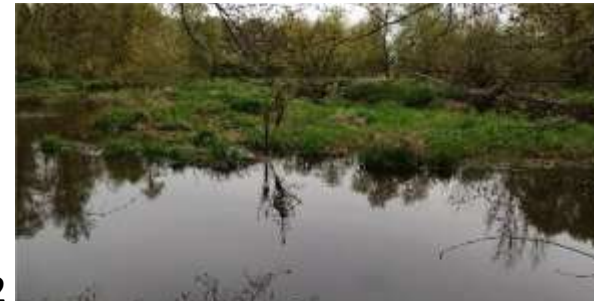
Ce chenal secondaire, constamment connecté par l'amont et l'aval, est marqué par de nombreuses îles où se développe une forte quantité de végétation amphibie. Cependant, l'influence du courant sur ces zones est importante et réduit la fonctionnalité de l'annexe.

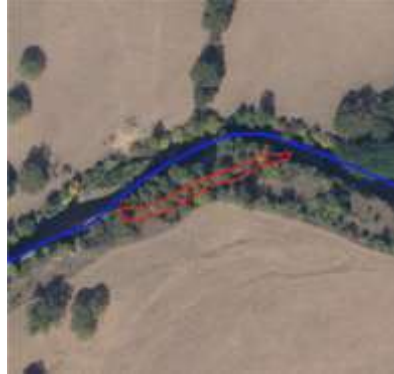
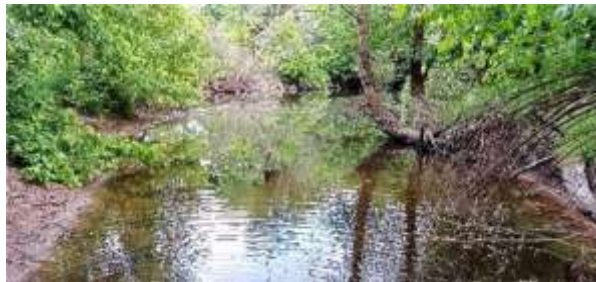
Cette annexe est constamment connectée par l'aval, mais l'entrée d'eau à l'amont lors d'un débit élevé dégrade fortement sa fonctionnalité. L'annexe est constituée de plusieurs encaissements et les berges sont assez pentues, et ombragées.

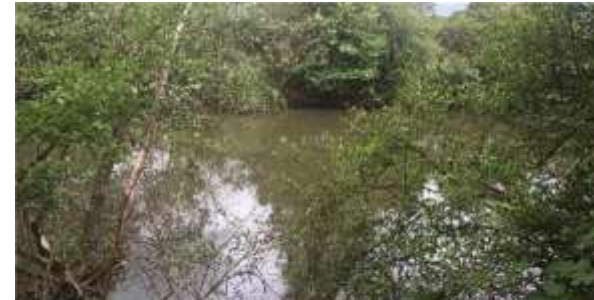
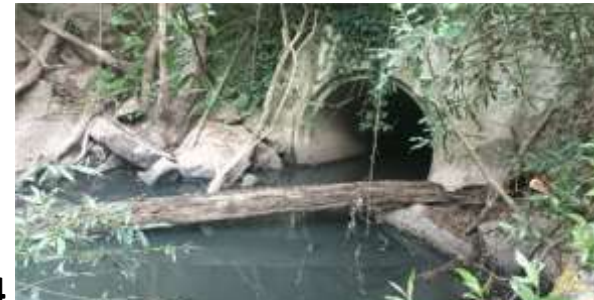
Cet ancien bras mort fait partie de l'ENS de la Vauvre. Une buse d'une 30^{aine} de mètres de long est située à l'amont, mais permet seulement la vidange du bras mort. Au niveau de l'exutoire de la buse à la rivière, la pente est trop élevée pour permettre le passage des poissons. Peu de végétation amphibie a été observée (excepté sur la partie la plus au sud de l'annexe). Au nord, l'annexe se vide par une buse qui passe sous l'autoroute et rejoint l'annexe 62.

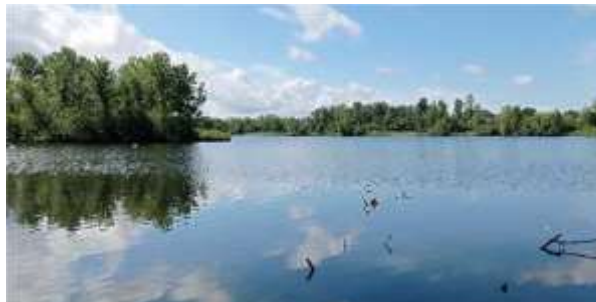
Cette gravière est le cœur de l'ENS. Son imposante superficie en fait un hotspot de biodiversité pour toutes les espèces pouvant y accéder (oiseaux migrateurs, etc.). Compte tenu de sa taille, la connexion de ce site avec le Cher permettrait de développer énormément la population de brochets, malgré une fonctionnalité qui apparaît faible. Cette gravière se vide dans le Cher (plus précisément dans l'annexe 61) grâce à une buse de 25 m de long. Il est aujourd'hui quasi impossible pour les poissons de migrer entre ces deux milieux. Les biais de la caractérisation de sa fonctionnalité ainsi que de l'estimation de sa production en brochets sont nombreux.

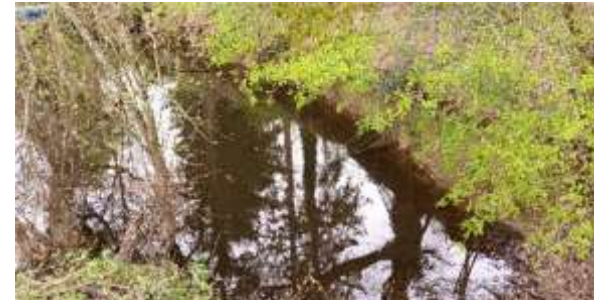
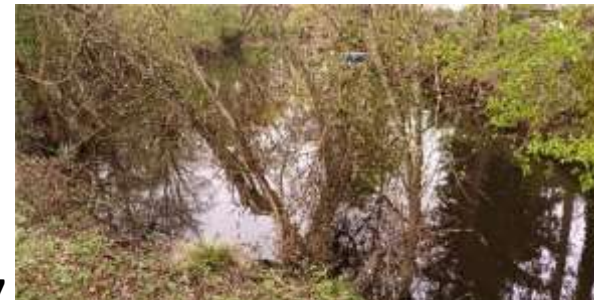
Cette zone artificialisée ne possède aucun intérêt pour le Cher. Elle n'est pas connectée et ne possède aucune végétation favorable à la ponte des espèces phytophiles. Des pollutions ont été observées.

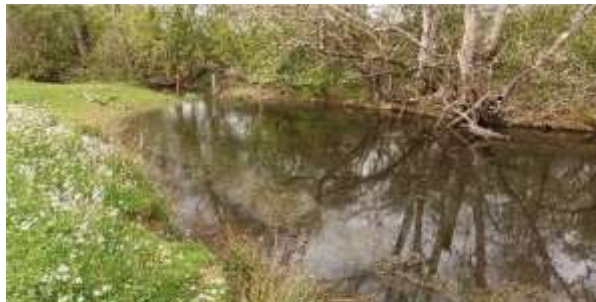
Cette annexe semble être une ancienne zone de confluence entre un ancien affluent et le Cher. La connexion aval est fonctionnelle, car toujours en eau, exceptée à la jonction entre le chenal et la partie plus large de l'annexe, où seulement 30 cm d'eau s'écoulaient le jour de la prospection. Les berges ont une forte pente, sauf pour celles situées le plus au sud, où des végétaux amphibies ont été observés.

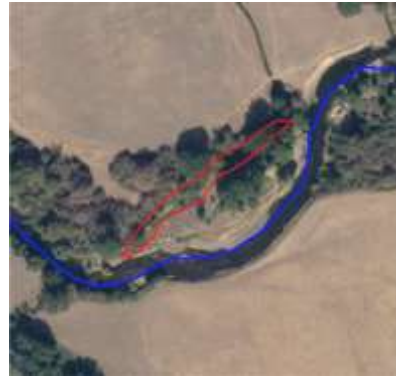
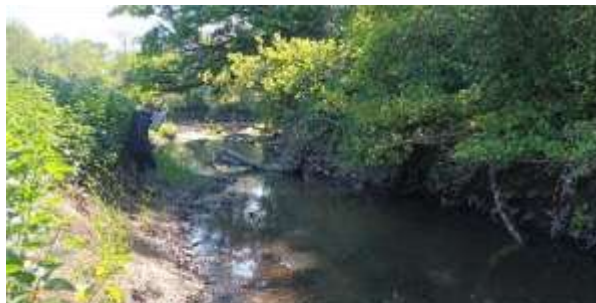
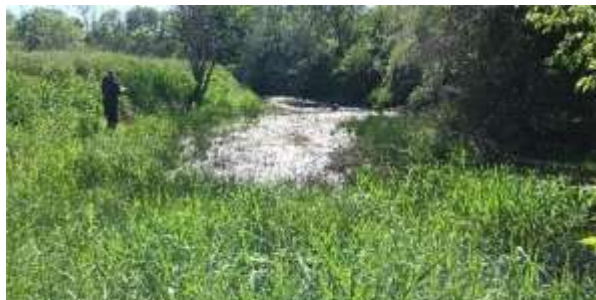
Cette annexe est toujours connectée par l'aval et laisse apparaître une zone de faible pente sur sa partie amont. On y retrouve alors une bonne quantité de végétaux amphibies. L'annexe possède donc un bon fonctionnement qui est dégradé par une berge encaissée en rive droite.
