Le Barbenan

actions 2017

RESTAURER LA CONTINUITÉ ÉCOLOGIQUE

arasements de 3 anciens seuils d'irrigation sur le Barbenan

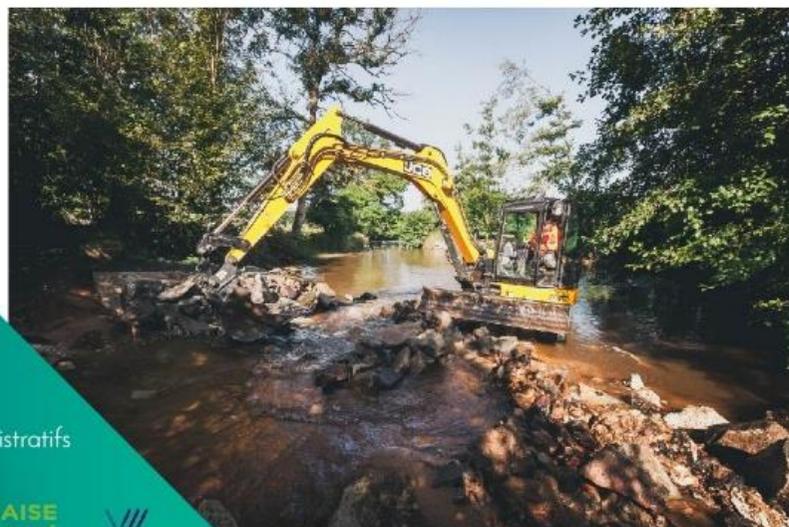
Restauration de la continuité écologique
Travaux septembre 2017

En 2017, la Fédération a oeuvré pour renaturer le Barbenan. Après 1 an de procédures administratives et techniques et beaucoup de concertation avec les propriétaires riverains, ce sont 3 seuils sans usages qui ont été effacés sur les communes du Breuil et de Châtelus. Cela a permis de ré-ouvrir 8 km de rivière et plus de 6 000 m² de zones favorables à la reproduction de la Truite. De plus, un site pédagogique a été installé sur la zone de l'ancien barrage des Fontaines à Châtelus.
