Fédération de l'Allier pour la Pêche et
la Protection des Milieux Aquatiques

Décembre 2020

Inventaire et expertise des annexes hydrauliques du fleuve Loire et propositions de gestion

Atlas cartographique des annexes

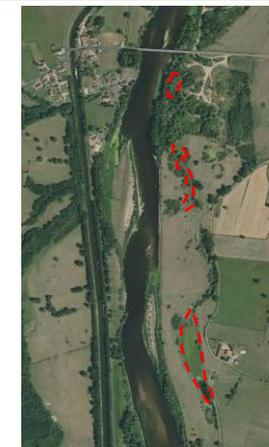
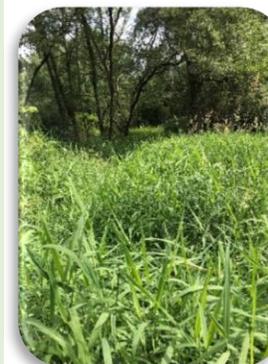
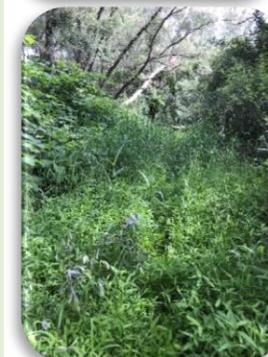
1 Terre des Chambons

Végétation : Présence de végétation favorable à la fraie du brochet (amphibie) au niveau de la connexion aval.

SFR : Faible surface favorable à la reproduction du brochet, zone avec une végétation intéressante seulement au niveau de la connexion.

Ombrage : Ombrage important au niveau de la connexion aval, présence d'une forte ripisylve.

Berges : Pente importante des berges sur les deux rives, ce qui limite les surfaces utilisables pour la fraie du brochet.

Annexe longue en période de hautes eaux. Cependant la végétation la plus favorable se trouve sur les 300 premiers mètres de l'annexe, au niveau de la connexion aval.

Végétation favorable au niveau de la connexion, cependant l'ombage moyen empêche un réchauffement rapide de l'eau et la pente importante des berges limite la SFR. Fonctionnalité probablement moyenne du site.

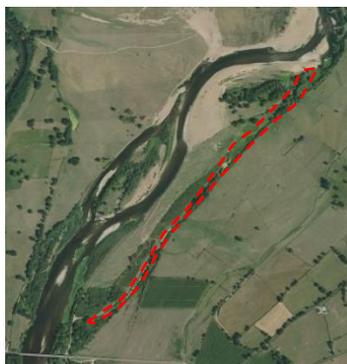
Pré de l'Île

Végétation : Végétation amphibie intéressante sur une grande partie de l'annexe.

SFR : Grande superficie favorable à la reproduction du brochet.

Jussie : Recouvrement important de Jussie (entre 25 et 50%)

Piétinement : Piétinement de bovins à l'intérieur de l'annexe.

Pompage et chemin : Présence d'une zone de pompage à l'intérieur de l'annexe, ainsi que d'un chemin qui coupe l'annexe empêchant une bonne communication sur l'ensemble du site.

Annexe coupée par un chemin limitant l'accès aux poissons. La surface importante en végétation amphibie, ainsi que le faible ombrage en font un site favorable pour la fraie du brochet. Il serait donc intéressant de mettre un pont cadre à la place du pont busé actuel pour permettre l'accès pour les poissons sur toute la longueur de l'annexe.

L'annexe n'est pas connectée en période d'étiage notamment à cause de la différence de niveau entre celle-ci et le fleuve Loire. Cependant, le site possède une surface en végétation amphibie intéressante, un faible ombrage, et des habitats variés pour les juvéniles de brochet. La fonctionnalité en période de hautes eaux est donc possible.

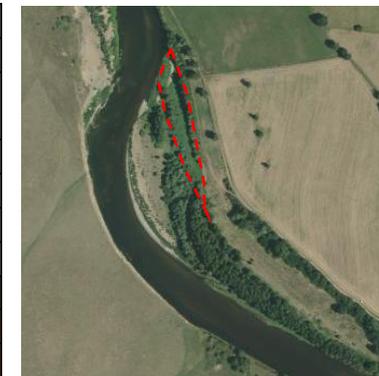
Les Pointes

Berge : Faible pente de la berge rive gauche (5 – 20%) avec présence d'une végétation favorable pour le brochet augmentant ainsi la surface favorable à sa fraie lors de la montée des eaux.

Connexion : Connexion continue sur l'ensemble de l'année. Hauteur d'eau égale à 1m10 au moment de la prospection.

Jussie : Recouvrement de Jussie compris entre 25 et 50%.

Ombrage : Ombrage important en rive droite limitant le réchauffement rapide de l'eau pour la reproduction.

Berge : Forte pente en rive droite (>70%) avec une végétation de type haie arborée réduisant ainsi la surface potentiellement favorable pour la reproduction du brochet.

La bonne connexion sur l'ensemble de l'annexe, une végétation amphibie, y compris sur la berge en rive gauche font de ce site une annexe probablement fonctionnelle.

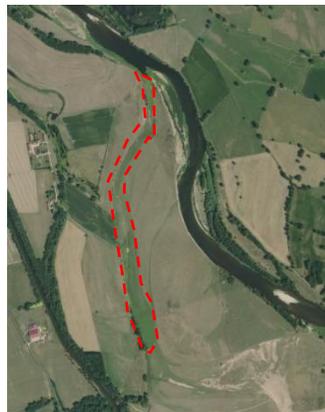
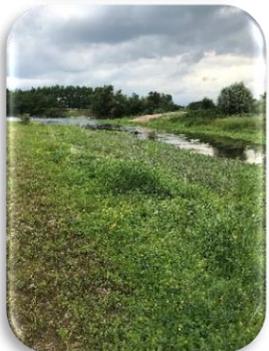
Connexion : Connexion continue sur l'ensemble de l'année. Hauteur d'eau d'un mètre au milieu de la connexion au moment de la prospection.

Berges : Faible pente des berges (5-20%), avec une végétation composée de prairie qui peut servir de substrat de ponte pour le brochet, sur les deux rives.

Végétation : Faible recouvrement de végétation favorable à la reproduction du brochet.

Jussie : Important recouvrement de Jussie, entre 25 et 50%.

Piétinement : Piétinement par les bovins sur presque l'ensemble de l'annexe, seule la connexion n'est pas piétinée. Cela limite le développement de la végétation favorable.

Annexe avec une connexion continue, mais pas en eau sur toute la longueur. Site particulièrement sujet au piétinement par les bovins puisque l'annexe passe au milieu d'un champ. Observation d'un faible recouvrement en végétation amphibie. La végétation est principalement composée de Jussie. La fonctionnalité est donc probablement faible.

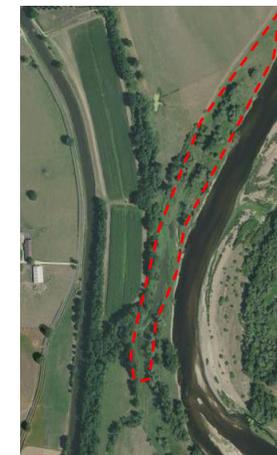
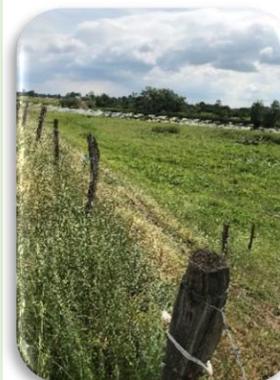
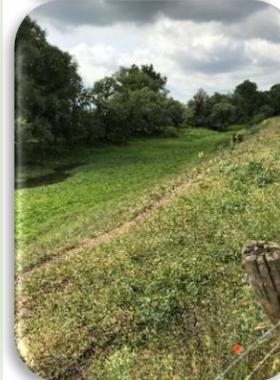
Berge rive droite : Faible pente de la berge en rive droite augmentant la surface favorable pour la ponte du brochet.

Hauteur d'eau : Site non connecté au moment de la prospection, cependant présence de trous d'eau sur l'ensemble de l'année permettant aux poissons piégés de survivre à la période estivale.

Piétinement : Les bovins viennent s'abreuver au niveau de la connexion impactant la végétation favorable.

Berges : La berge en rive gauche possède une pente supérieure à 70% réduisant la SFR.

Végétation : Très faible recouvrement en végétation favorable pour la fraie du brochet (<5%).

Confluence : Il est probable qu'en période de hautes eaux, l'apport par l'affluent entraîne un courant à l'intérieur du site.

Site qui ne possède pas les caractéristiques nécessaires pour la ponte du brochet : très faible surface en végétation favorable, courant, ombre etc... La fonctionnalité est probablement très faible.

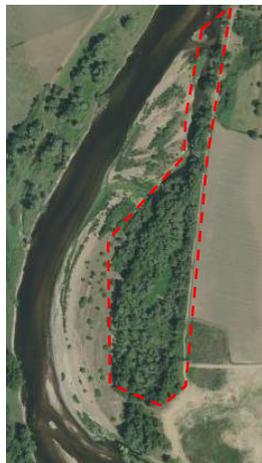
Les Granches

Connexion : Connexion continue sur l'ensemble de l'année. Hauteur d'eau de 45cm au moment de la prospection.

Berge : Faible pente de la berge en rive gauche (5-20%) avec présence d'une végétation favorable à la reproduction du brochet (Mégaphorbiaie).

Connexion en amont : Signe d'une connexion amont en période de hautes eaux, donc possibilité d'un courant à l'intérieur de l'annexe.

Berge : Berge en rive droite avec une pente de 40 à 70% et une ripisylve majoritairement composé de forêt, entraînant un ombrage moyen de l'annexe.

Ombrage : Ombrage moyen voire fort dans la zone en aval proche de la connexion limitant le réchauffement rapide de l'eau en période de reproduction.

Site qui possède des conditions plutôt favorables pour la fraie du brochet, avec notamment un important recouvrement en végétation amphibie et une connexion continue. Cependant un ombrage moyen et une forte pente de la berge en rive droite diminuent la note d'intérêt frayère à brochet.

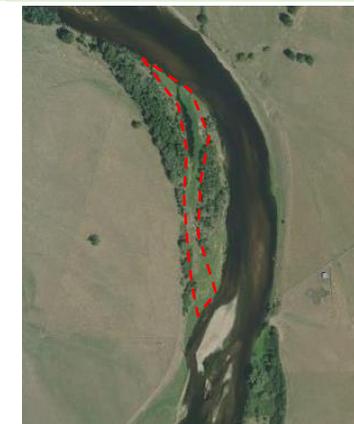
Le Giverdon

Connexion : Présence d'une connexion continue sur l'ensemble de l'année. Hauteur d'eau autour de 0,8m au milieu de la connexion au moment de la prospection.

Berges : Présence d'une végétation de type prairie sur la berge en rive droite favorable à la reproduction du brochet.

Jussie : Recouvrement de Jussie entre 25 et 50%.

Piétinement : Piétinement de bovins autour de l'annexe.

Connexion amont : Signe d'une connexion amont en période de très hautes eaux mais la majeure partie du temps, seulement connexion aval.

Piétinement autour de l'annexe, cependant possibilité que les bovins limitent le développement de la Renouée du Japon.

L'annexe est potentiellement fonctionnelle. Le site possède une connexion continue, une végétation favorable notamment sur les berges, une diversité d'habitats avec notamment présence de Jussie formant des caches pour les juvéniles, ainsi qu'un faible ombrage.

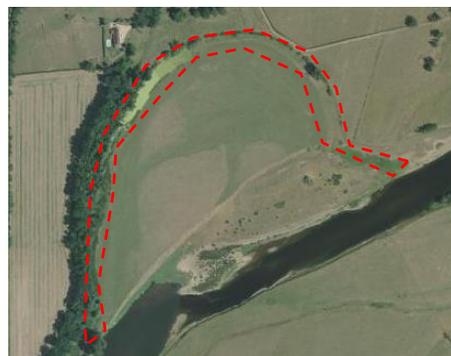
Surface en eau : Grande surface en eau pendant la période de hautes eaux car une grande partie du champ à proximité est immergée.

Végétation : Végétation des berges composée de prairie haute favorable à la reproduction du brochet.

Connexion : Pendant la période de basses eaux, aucune connexion aval possible. Cependant présence d'une connexion amont.

Buse : Présence d'une buse au niveau de la connexion amont, aucune possibilité pour les poissons de remonter dans l'annexe par l'amont.

Végétation dans la zone en eau : Dans la poche d'eau présente au moment de la prospection, peu de végétation favorable au brochet (Principalement composée de lentille d'eau)

Suite à des observations sur le terrain, il semble qu'en période de hautes eaux, l'eau monte et recouvre le champ à proximité. Cependant, la note obtenue est basé sur les observations réalisées le jour de la prospection. La faible note de cette annexe s'explique donc par le faible pourcentage de végétation amphibie dans la zone en eau au moment de la prospection.

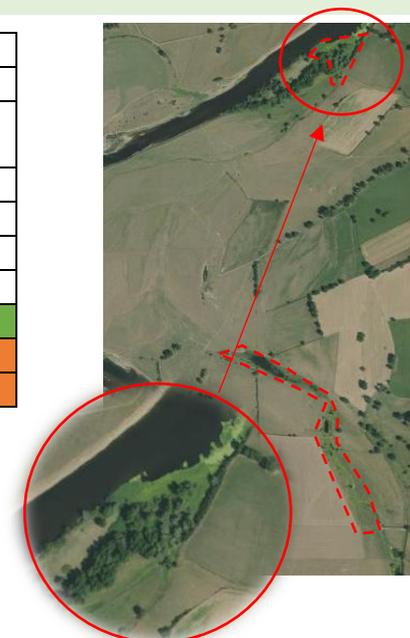
Connexion : Présence d'une connexion aval continue sur l'ensemble de l'annexe. Un mètre de hauteur d'eau au moment de la prospection.

Fonctionnalité possible seulement au niveau de la connexion, avant l'entrée dans le champ. La présence du champ de bovins ne permet pas aux brochets de trouver les conditions favorables pour la fraie.

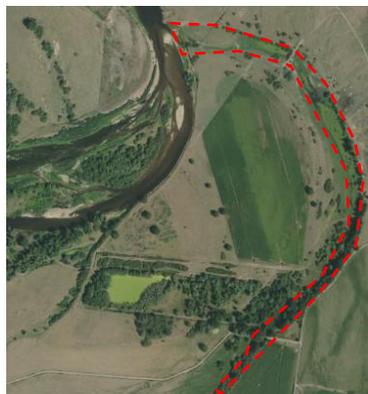
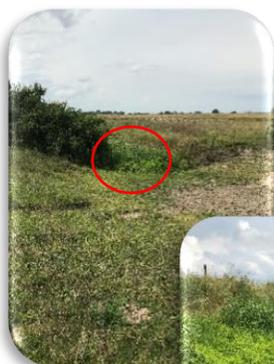
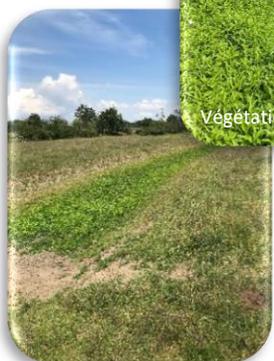
Végétation : Signe de végétation intéressante au niveau de la connexion (Voir image)

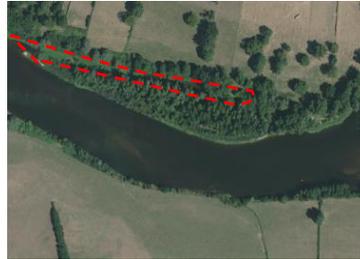
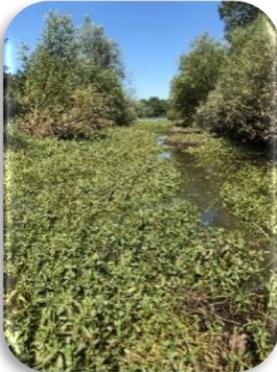
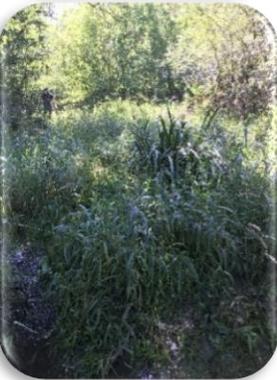
Connexion : Présence d'une connexion aval continue même en période d'étiage. Hauteur d'eau d'environ 75 cm au moment de la prospection.

Espèce Exotiques Envahissantes : Présence de Jussie, Renouée du Japon, et d'Erable Negundo.

Pente des berges : Pente importante des berges des deux rives ne permettant pas aux brochets d'utiliser cette surface pour la ponte.

Fonctionnalité probablement faible notamment par une faible surface en végétation favorable à la fraie du brochet ainsi qu'une connexion amont pouvant laisser apparaître un courant en période de hautes eaux.

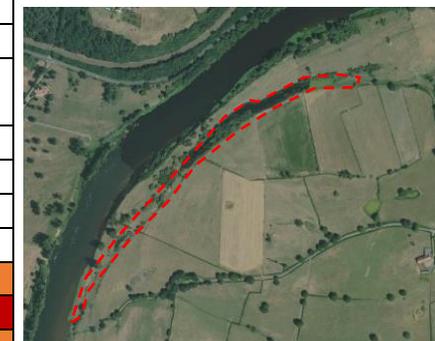
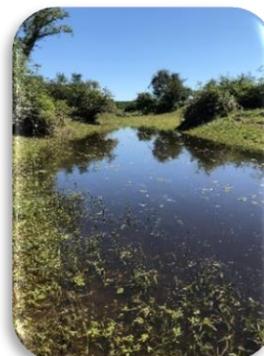
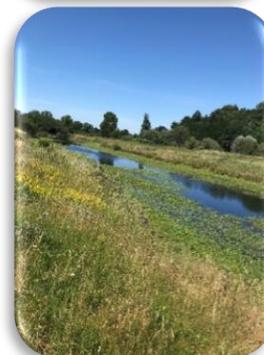
Végétation de berge : Végétation des berges de type prairie pouvant être utilisée comme substrat de ponte.

Annexe fortement piétinée au niveau de la connexion aval empêchant le bon développement d'une végétation amphibie.

A noter la présence de poissons (carpes, gardons) ainsi que d'alevins de cyprinidés dans la poche d'eau en amont.

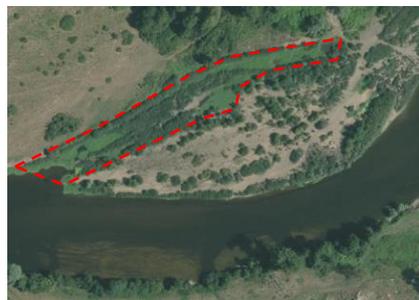
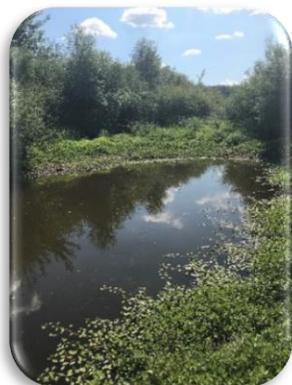
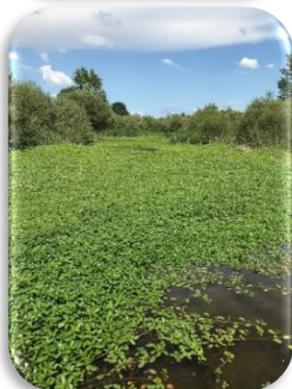
Connexion : Présence d'une connexion continue en aval même en période d'étiage. Hauteur d'eau entre 50 et 70 cm au moment de la prospection au milieu de la connexion.

Végétation favorable : Faible surface de végétation favorable pour la reproduction du brochet.

Végétation des berges : Présence de petits saules pourpres sur l'ensemble des berges, donc pas de végétation favorable à la ponte du brochet en berge.

Fonctionnalité moyenne de cette annexe, principalement par manque de substrat de ponte favorable pour le brochet.

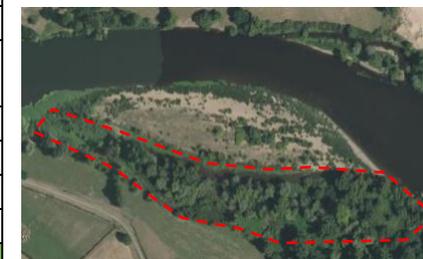
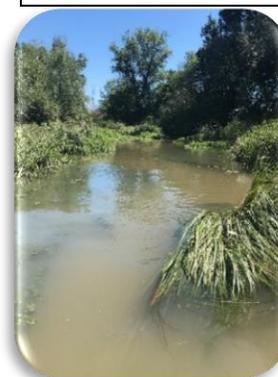
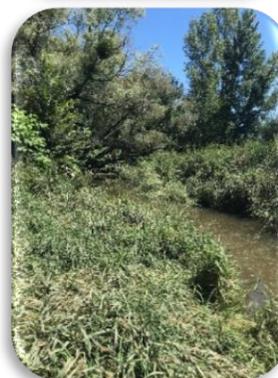
Végétation amphibie : Chenal principal peu intéressant, cependant présence de plusieurs chenaux au sein de la forêt alluviale avec présence d'une végétation favorable à la ponte du brochet.

Pente des berges : Pente importante des berges des deux rives limitant ainsi les surfaces immergées lors de la montée des eaux.

Espèces Exotiques Envahissantes : Présence d'environ 20% de Jussie et présence également d'environ 10% de Renouée du Japon.

Présence d'une faible surface possédant des conditions favorables à la ponte du brochet (faible ombrage, végétation amphibie). Cette annexe possède probablement une fonctionnalité faible. Avec également la présence d'une connexion en amont qui engendre en période de hautes eaux un courant à l'intérieur de celle-ci.

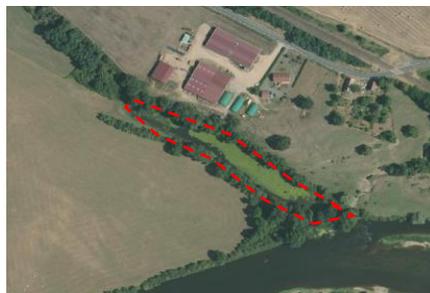
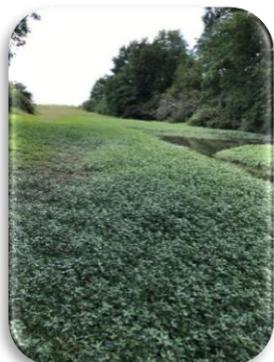
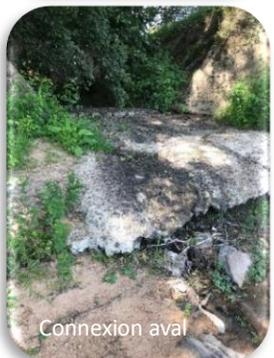
Connexion aval

Ombrage : Faible ombrage.

Végétation favorable : Faible recouvrement par une végétation favorable. Végétation principalement composée de Jussie.

Berges : Pente importante des berges des deux rives, avec une végétation inadaptée pour le brochet.

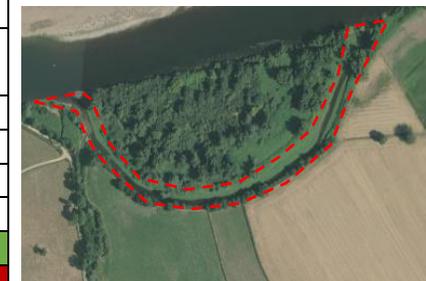
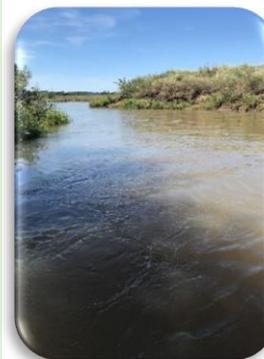
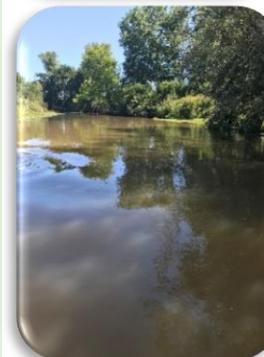
Végétaux Exotiques Envahissants : Pas de végétation exotique envahissante.

Ombrage : Moyen.

Végétation amphibie : Très faible recouvrement de végétation amphibie. Présence de végétation seulement sur les berges.

Annexe pas fonctionnelle. Très faible surface en végétation favorable à la ponte. De plus, présence d'un courant important dans l'annexe qui ne permet pas aux brochets de se reproduire.

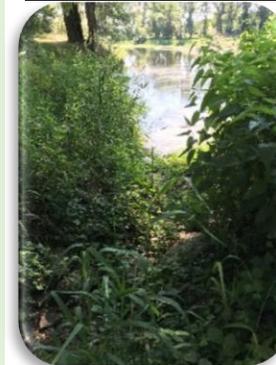
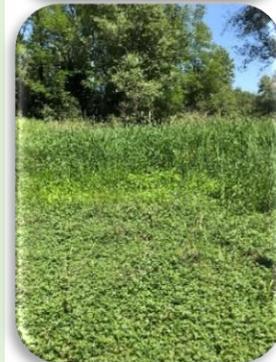
Présence de plusieurs masses d'eau à l'intérieur de la ripisylve interconnectées entre elles.
Présence de quelques déchets (bidons, sacs plastiques) à l'intérieur du site.
Présence également d'un filet de pêche tendu sur une partie de l'annexe.

Le site est potentiellement fonctionnel. Signe de mise en eau régulière, présence d'une surface intéressante en végétation favorable à la ponte du brochet.

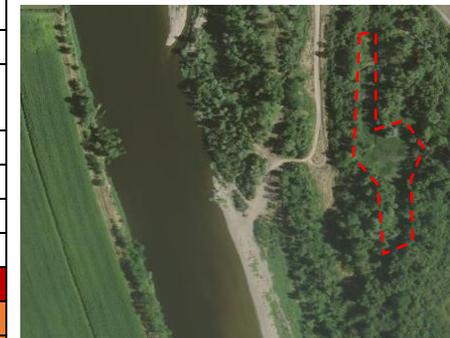
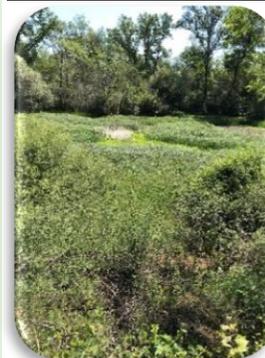
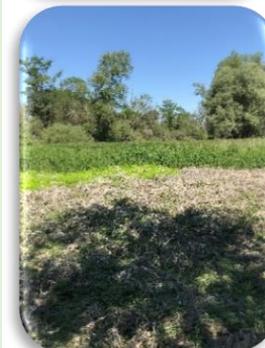
Végétation amphibie : Recouvrement important de substrat de ponte pour le brochet.

Ombrage : Faible ombrage.

Jussie : Faible présence de Jussie (entre 5 et 10%)

Connexion : Connexion très lointaine et comblement de la connexion. Sauf très grande crue, la connexion semble difficile.

Berges : Pente des berges sur les deux rives assez importante (20-40%) avec une végétation principalement de type forêt. Les berges ne peuvent donc pas servir comme support de ponte pour le brochet.

Pas de fonctionnalité possible au vu de la distance entre l'annexe et le cours d'eau. Pas de signe de connexion régulière.

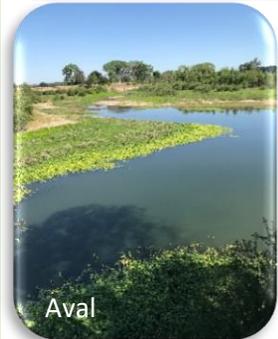
Aval

La zone au niveau de la connexion aval de l'annexe présente une fonctionnalité possible, avec une connexion même en période d'étiage, une faible hauteur d'eau, un faible ombrage, et la présence de végétation amphibie. Cependant possible présence d'un courant en période de hautes eaux. La partie amont, quant à elle, n'est pas fonctionnelle avec une importante pente des berges, un fort ombrage, et un très faible recouvrement de substrat de ponte.

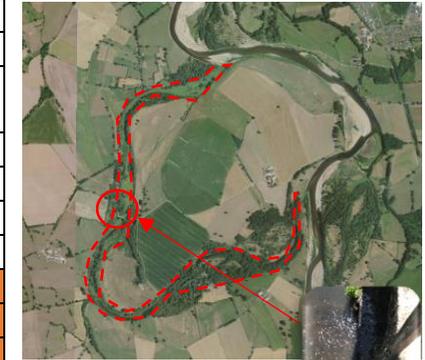
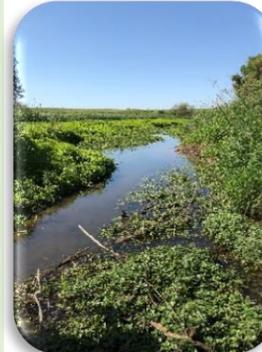
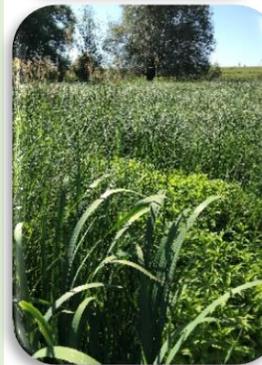
Pont busé

Surface de l'annexe : Annexe possédant une surface totale importante.

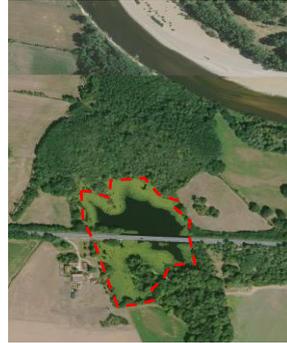
Connexion : L'annexe se trouve sur un ruisseau, permettant ainsi de la maintenir en eau même en période d'étiage.

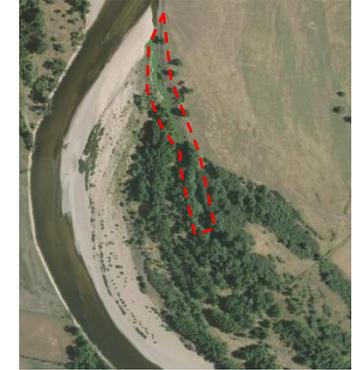
Connexion : Présence d'une connexion continue même à l'étiage. Hauteur d'eau d'environ 70 cm au moment de la prospection.

La présence de végétation amphibie, la faible pente des berges, et le faible ombrage sont des conditions favorables pour la ponte du brochet. Ce site est donc potentiellement fonctionnel. Cependant, problème de piétinement au niveau de la connexion.

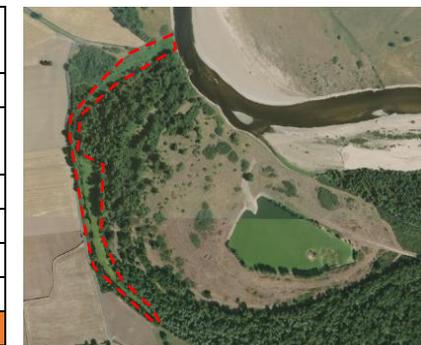
Superficie : Annexe d'une grande superficie.

Le site possède une surface importante de végétation amphibie, un faible ombrage, et une faible pente des berges, qui sont des conditions favorables à la fraie du brochet. Cependant, l'annexe se déconnecte complètement en période d'étiage avec une différence de hauteur d'environ 50 cm entre celle-ci et la Loire.

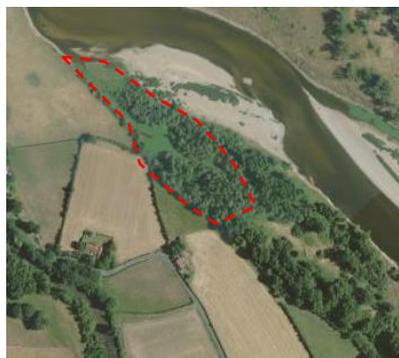
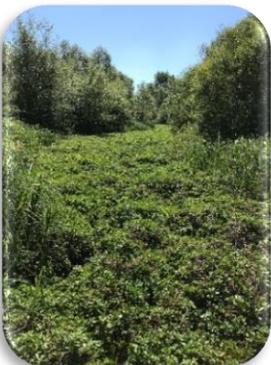
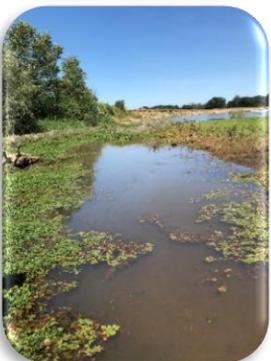
Connexion : Présence d'une connexion aval continue même en période d'étiage. Hauteur d'eau d'environ 25 cm au moment de la prospection.

Surface en eau : Malgré une connexion en aval plutôt bonne, l'annexe n'était pas entièrement en eau lors de la prospection. Il semble par conséquent qu'il y ait une différence de niveau entre la Loire et l'annexe.

Déchets : Présence de quelques déchets sur le site.

Site possiblement fonctionnel. Présence d'une connexion même à débit d'étiage. Présence d'une végétation amphibie sur les bords de l'annexe, faible hauteur d'eau. Cependant gros recouvrement de Jussie.

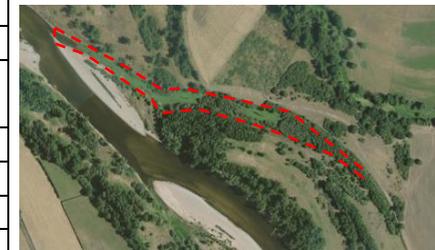
Connexion : Présence d'une connexion continue même à l'étiage. Hauteur d'eau de 55 cm environ au moment de la prospection.

La présence d'une connexion toute l'année, d'une faible hauteur d'eau et d'un faible ombrage sont des conditions favorables pour la fraie du brochet. Présence de végétation amphibie sur les bords, cependant le recouvrement n'est que de 20% environ. Le reste de l'annexe est principalement recouvert par la Jussie (50%).

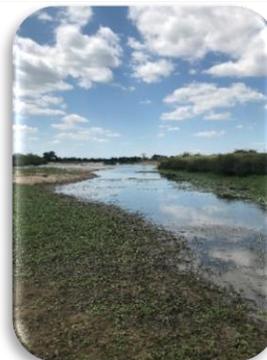
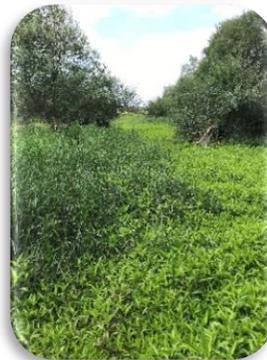
Au moment de la prospection, la surface en eau de l'annexe était seulement recouverte de Jussie. Mais présence de végétation amphibie sur les bords.

Observation d'alevins de Cyprinidés, notamment au niveau de la connexion.

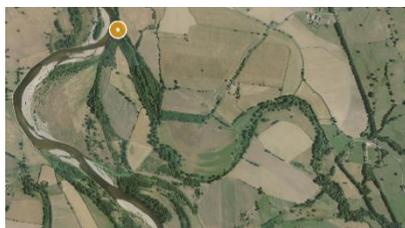
Connexion : Connexion même en période d'étiage à la Loire. Hauteur d'eau d'environ 10cm au moment de la prospection.

Berge : Végétation de type prairie sur les berges sur une grande partie de l'annexe. De plus, faibles pentes des berges (5-20%) sur la zone la plus en aval.

Jussie : Recouvrement supérieur à 50% de l'annexe par la Jussie, notamment sur les zones en eau peu ombragées (connexion).

Végétation dans la zone en eau : faible recouvrement de végétation favorable pour la reproduction du brochet dans la zone en eau, seulement sur les bords.

Courant : Présence d'un léger courant au moment de la prospection.

Fonctionnalité probablement faible. Fonctionnalité possible au niveau de la connexion où malgré un fort recouvrement de Jussie on note tout de même la présence de végétation favorable sur les bords.

Plus en amont, plus grande profondeur d'eau, plus d'ombrage, peu de végétation amphibie, peu de Jussie.

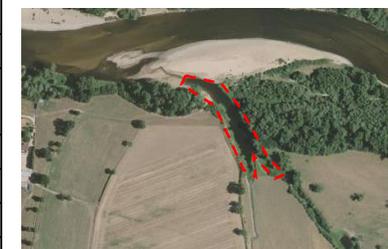
Connexion : Etant la confluence avec l'Engièvre, celle-ci est un apport constant permettant de garder une hauteur d'eau minimum, même en période d'étiage.

Ombrage : Faible ombrage.

Végétation amphibie : Faible recouvrement de végétation amphibie utilisée comme substrat de ponte par le brochet.

Courant : Ce site étant la confluence de l'Engièvre, un courant est présent de manière permanente dans l'annexe.

Berges : Pente importante des berges sur les deux rives.

Suite aux observations sur le terrain, seule une zone d'environ 500m² possède des conditions potentiellement favorables à la reproduction du brochet (végétation amphibie, faible ombrage, faible courant)

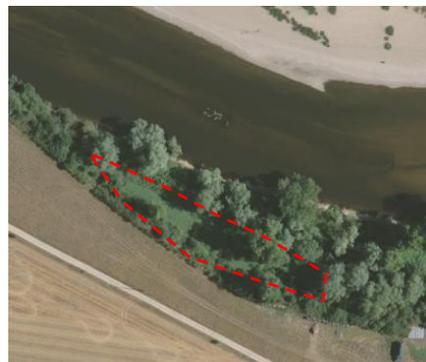
Végétation amphibie : Recouvrement de plus de 50% de l'annexe par la végétation amphibie essentielle à la ponte du brochet.

Jussie : Présence mais faible recouvrement de Jussie sur le site.

Berges : Faible pente de la berge en rive droite, avec présence d'une végétation favorable pour la ponte du brochet augmentant ainsi la surface favorable à la reproduction.

Ombrage : Faible ombrage permettant un réchauffement rapide des eaux en période de reproduction.

Enfoncement du lit de la Loire : Déconnexion à l'étiage. Différence de niveau entre l'annexe et la Loire, mais signe de connexion régulière de l'annexe.

Bouchon à la connexion : Présence d'un bouchon au niveau de la connexion aval, notamment composé de végétaux.

Site qui actuellement possède une fonctionnalité moyenne au vu de la connexion aval. Cependant, l'annexe a un fort potentiel en tant que frayère à brochet avec notamment la présence d'un recouvrement de plus de 50% en végétation amphibie et un faible ombrage permettant un réchauffement rapide des eaux en période de fraie.

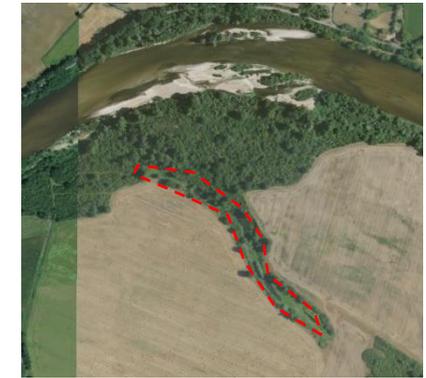
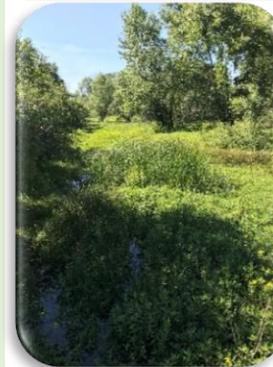
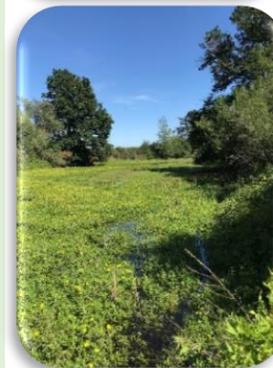
Champfort

Végétation : Recouvrement sur 50% de l'annexe d'une végétation amphibie favorable pour le brochet.

Ombrage : Faible ombrage permettant un réchauffement rapide de l'eau.

Berges : Annexe encaissée, la pente des berges est importante sur les deux rives et la végétation est principalement de type arbustif.

Connexion : Aucun signe de connexion régulière de l'annexe. Connexion complètement comblée. Probablement connexion lors de crues exceptionnelles.

Jussie : Recouvrement entre 25 et 50% de l'annexe par la Jussie.

Site probablement difficilement fonctionnel principalement à cause du comblement de la connexion. Au moment de la prospection, aucun signe de connexion régulière avec la Loire. Cependant, malgré un recouvrement de Jussie d'environ 50%, il y a tout de même présence d'une grande surface de végétation favorable à la ponte du brochet.

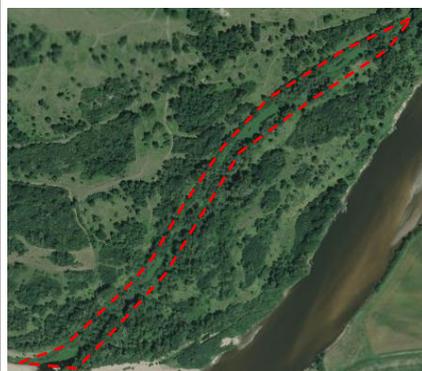
La Motte aux Oies

Surface de l'annexe : Surface de l'annexe plutôt importante.

Fonctionnalité probablement très faible de l'annexe. Principalement pour cause d'une connexion très lointaine. De plus, un ombrage moyen ne permet pas un réchauffement des eaux rapide lors de la période de reproduction.

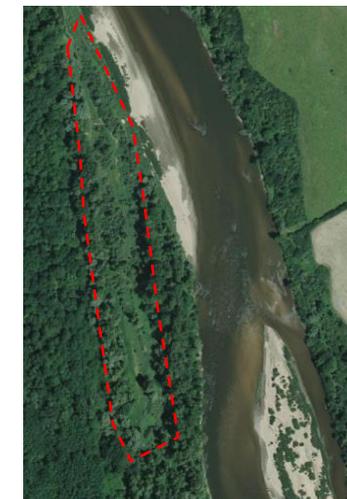
Les Sapins

Connexion : Présence d'une connexion aval continue même en période d'étiage. Hauteur d'eau d'environ 70 cm au moment de la prospection.
