Inventaire et expertise des annexes hydrauliques du Cher et propositions de gestion

Atlas des fiches diagnostic des annexes

Février 2023

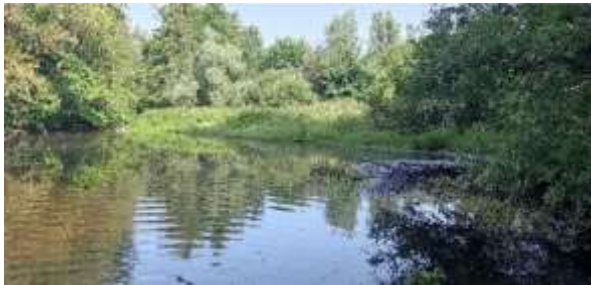
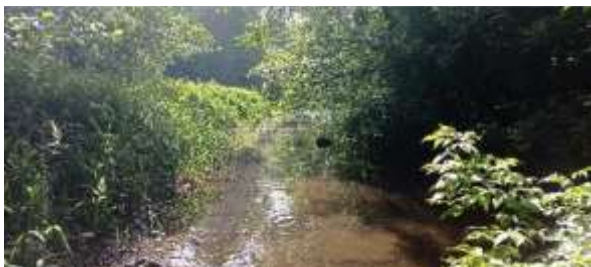
1

Annexe de petite taille qui possède un fonctionnement hydraulique mitigé, car un courant important s'y retrouve ce qui dégrade sa fonctionnalité en tant que frayère. L'annexe est cependant toujours connectée. La berge en rive droite possède une bonne proportion de végétation amphibie.

Un retalutage de la rive droite qui est déjà fonctionnelle peut être envisagé. De plus, un creusement du chenal peut permettre de favoriser le développement d'une végétation adaptée au brochet et de réduire le courant sur les berges.

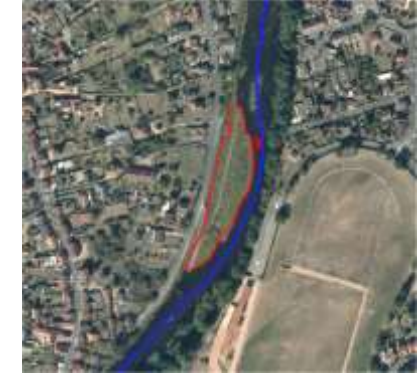
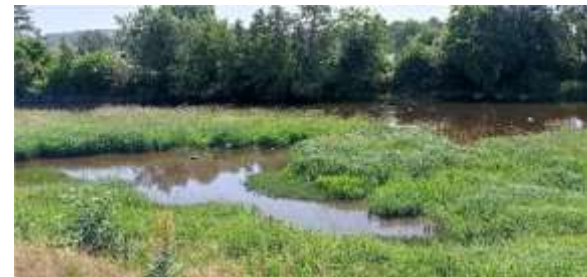
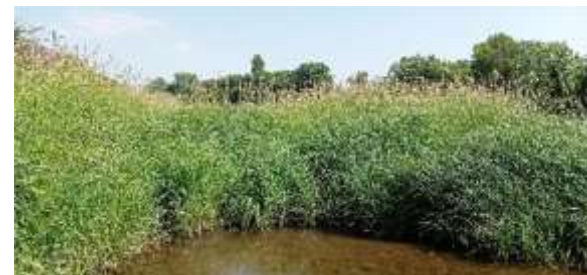
3

Cette annexe très atypique est composée entièrement de végétation amphibie. Elle apparaît extrêmement fonctionnelle, mais il est fort probable qu'elle soit totalement inondée lors du module. Un brocheton a été observé lors de la prospection.

Il serait très intéressant de combler toute sa berge amont pour limiter le courant lors de la montée des eaux.

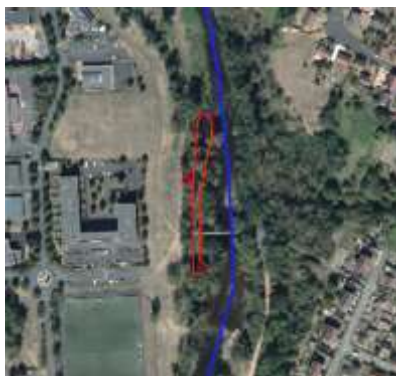
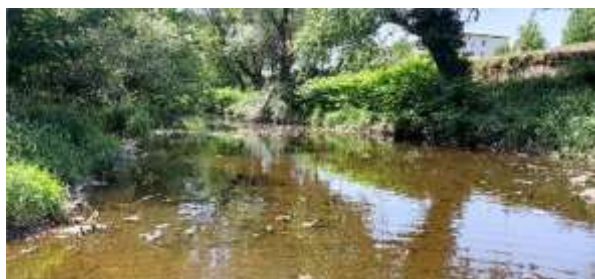
5

C'est une annexe de faible intérêt. Ce chenal secondaire toujours connecté est très fortement influencé par le courant. Les îles qui le séparent du chenal principal possèdent une végétation intéressante, mais qui semble difficilement utilisable par les espèces phytophiles. De plus, de nombreux déchets s'observent sur ses berges.

Pas de préconisation sans complément d'étude

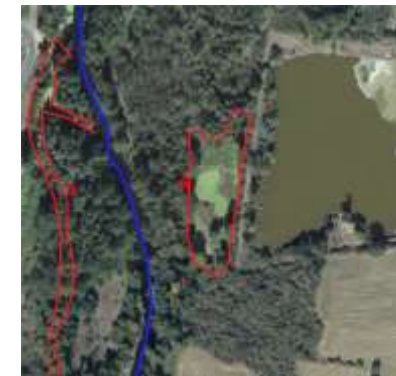
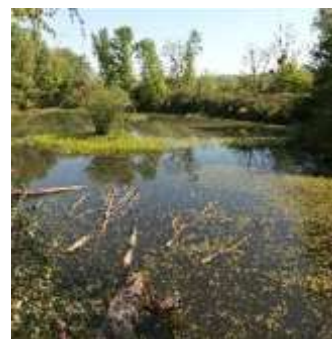
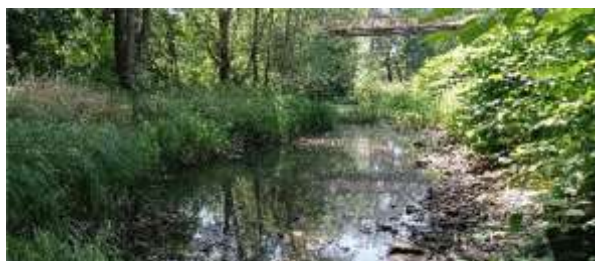
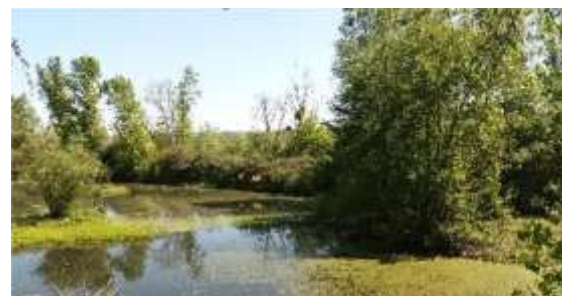
6

Ne possédant aucune connexion avec la rivière, cette zone artificielle ne constitue aucun intérêt pour la population de brochets du Cher. La pente de ses berges est très importante et seulement quelques îlots possèdent une faible proportion de végétation amphibie.

Pas de préconisation sans complément d'étude

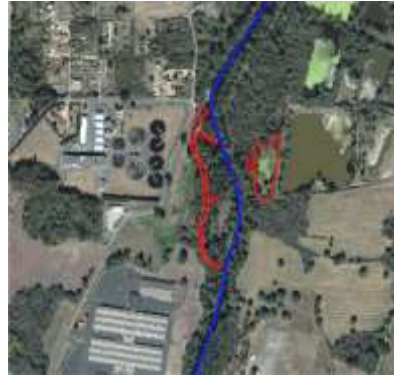
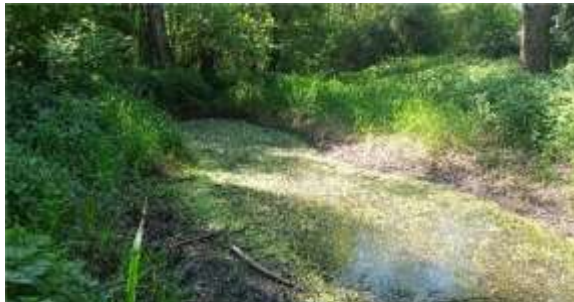
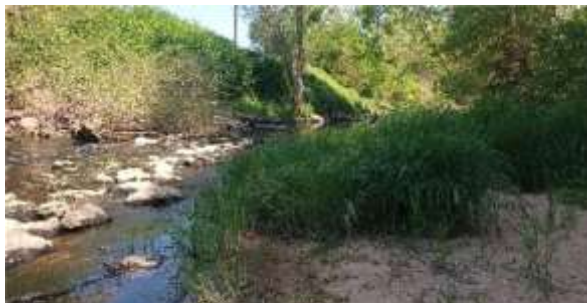
7

Une partie de ce chenal tertiaire est toujours connectée latéralement au Cher. Cependant, l'annexe est alimentée par les rejets de la STEP située en rive gauche. La majeure partie (amont) de l'annexe est connectée exceptionnellement et semble être fortement influencée par le courant des crues. Plusieurs encaissements restent inondés toute l'année avec des berges possédant parfois une végétation amphibie, mais leur fragmentation le long de l'annexe ne permet pas aux poissons d'y accéder pour se reproduire.

Un recusement du chenal en partant de l'aval peut être intéressant. Des travaux d'abattage et de retalutage des berges sont par ailleurs indispensables pour garantir une fonctionnalité correcte.

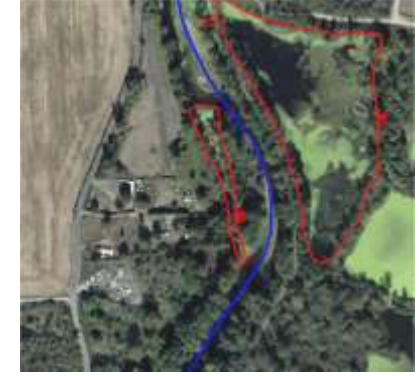
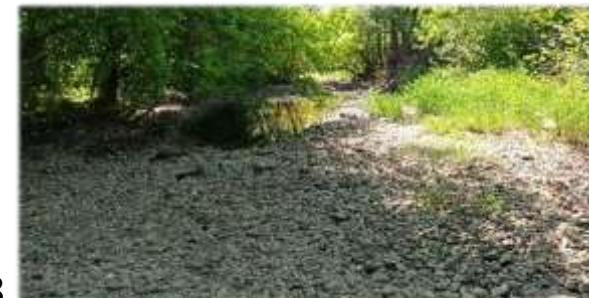
8

Cette annexe présente un intérêt très faible. Très peu de végétation amphibie a été observée, ce qui s'explique par l'importance du courant dès que le débit augmente.

Pas de préconisation sans complément d'étude.

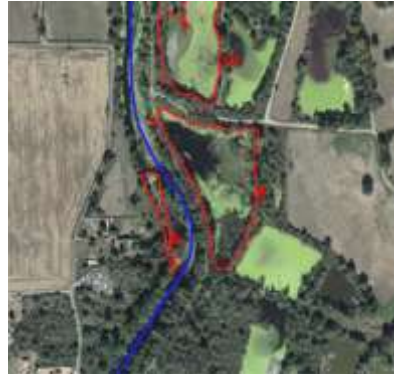
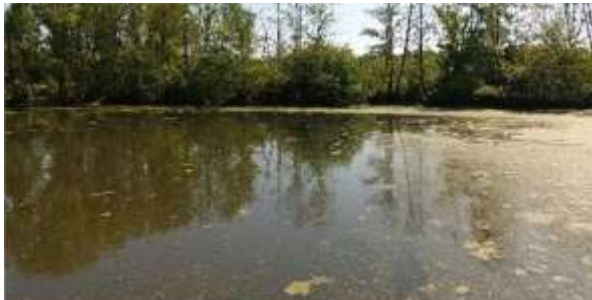
9

La taille de cette annexe ainsi que sa connexion « régulière » par une buse au Cher la rend intéressante pour le développement du brochet. En l'état actuel, la migration des poissons semble délicate. Les caractéristiques végétales et morphologiques ne sont pas idéales (peu de végétation amphibie sur des berges aux pentes élevées). Une connexion entre cette annexe et la gravière situées au sud-est semble avoir lieu lorsque leurs niveaux d'eau sont élevés.

Une suppression ou a minima un abaissement de la buse serait pertinent (située 70 cm au-dessus du niveau du Cher lors de la prospection). Un chenal de connexion pourrait être créé avec le Cher et la gravière située à l'est (pont-cadre pour garantir le passage des piétons).

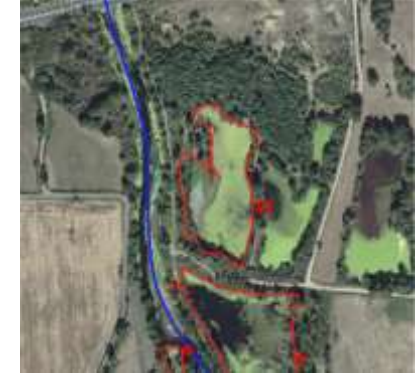
10

Il s'agit d'une gravière de très faible intérêt déconnectée du Cher. La seule végétation permettant le développement du brochet correspond à l'élodée (plante hydrophyte).

Pas de préconisation sans complément d'étude.

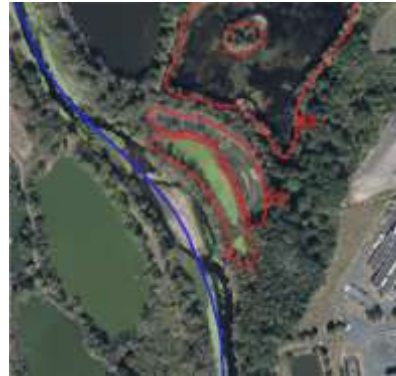
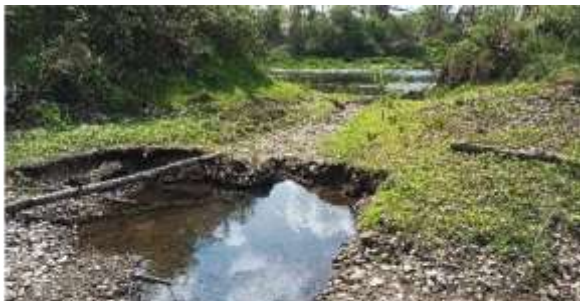
12

Annexe très intéressante composée en deux parties où de nombreux brochetons ont été observés. Sa connexion amont (qui s'apparente à une connexion latérale) permet la migration régulière des brochets. Ses berges sont en relative pente douce où de nombreux bois morts s'observent. Les végétaux majoritairement observés sont les élodées.

Cette annexe mérite un creusement de sa connexion avec le Cher ainsi qu'un retalutage des berges pour permettre un ressuyage idéal. La connexion entre les deux parties doit aussi être entretenue.

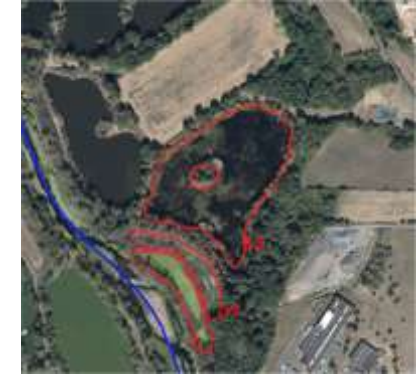
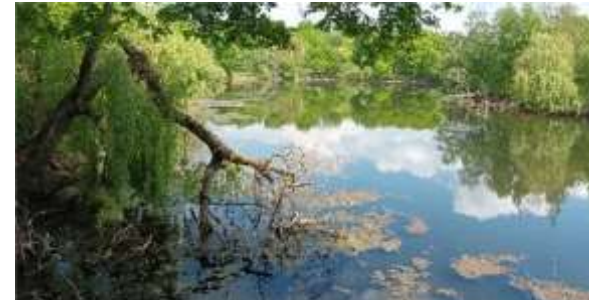
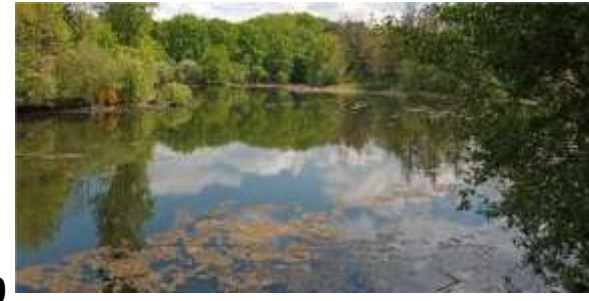
Gravière des Gardes

Cette ancienne gravière de grande taille n'est pas connectée et possède un faible intérêt sans travaux surdimensionnés. Elle est fortement éloignée du Cher.

Pas de préconisation sans complément d'étude.

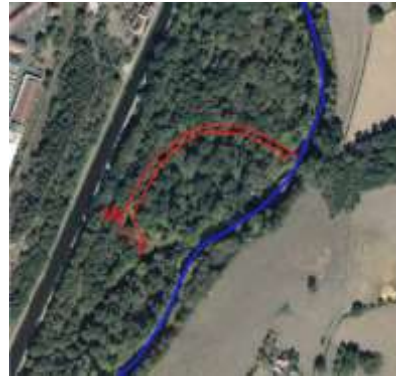
Ce chenal secondaire, toujours connecté par l'amont et l'aval, reste sous l'influence du courant lors de la montée des eaux. La végétation amphibie se développe peu. L'annexe est marquée par une alternance de mouilles-radiers. Certaines mouilles avoisinaient les 1,5 m de profondeur lors de la prospection, et accueilleraient alors des poissons.

Pas de préconisation sans complément d'étude.

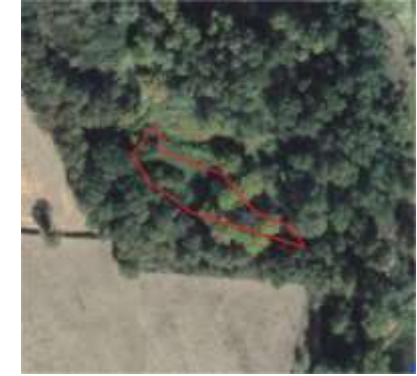
Chenal tertiaire éloigné du Cher, mais qui possède une grande proportion de végétaux amphibie. L'annexe semble exceptionnellement connectée par l'aval, mais pourrait permettre la reproduction du brochet. Une prospection est à réaliser avec un débit supérieur pour préciser l'état de la connexion ainsi que la surface immergée.

Amélioration de la connexion (aval) et faible terrassement.

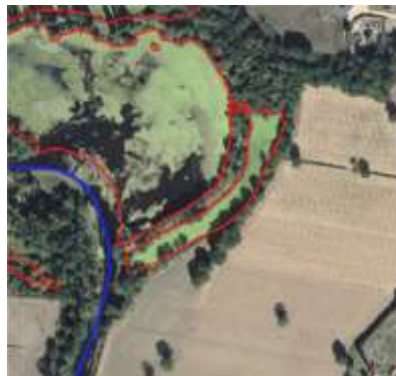
MJC Bras amont

Cet ancien bras du Cher artificialisé présente un faible intérêt, car il ne possède aucune connexion avec le Cher, de fortes pentes sur ses berges et quasiment aucune végétation adaptée à la reproduction du brochet.

Pas de préconisation sans complément d'étude.

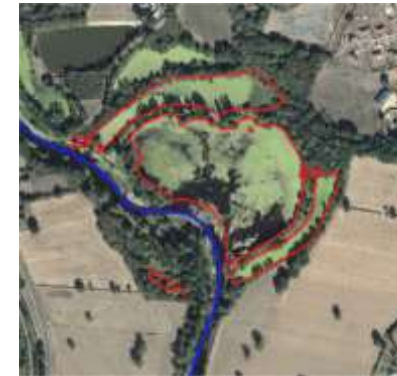
MJC

Ancienne gravière comblée par les sédiments et totalement intégrée au lit du Cher. Sa grande superficie ainsi que la présence de végétaux hydrophytes en font une annexe très importante pour la production de brochets du Cher. L'annexe apparaît très fonctionnelle malgré de fortes pentes sur ses berges (remblais).

Pas de préconisation sans complément d'étude.

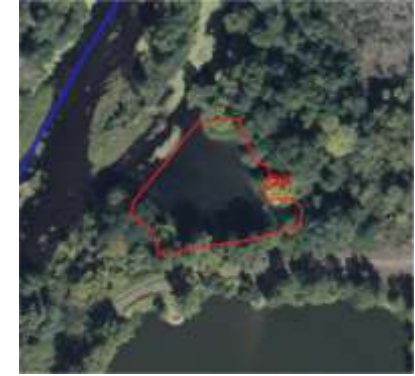
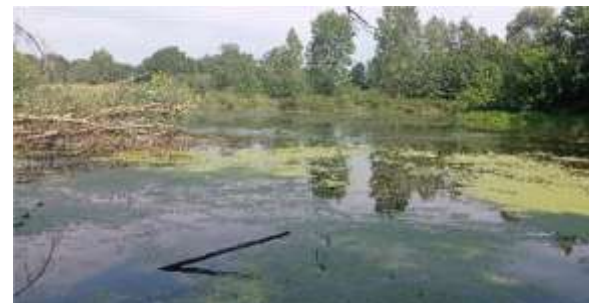
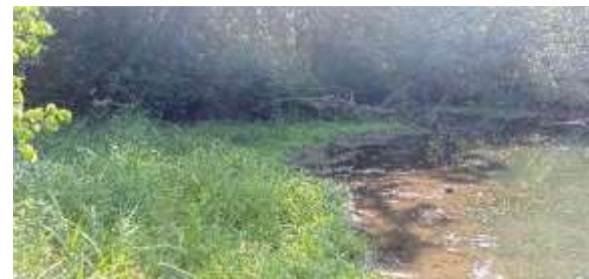
Annexe des Mûriers

Cette zone artificialisée est totalement intégrée au lit du Cher et possède une bonne fonctionnalité. On y retrouve une forte proportion d'hydrophytes, ainsi que quelques zones de berges en pente douce comportant des végétaux amphibies.

Des travaux d'abattage permettraient d'augmenter la surface recouverte par les végétaux amphibies

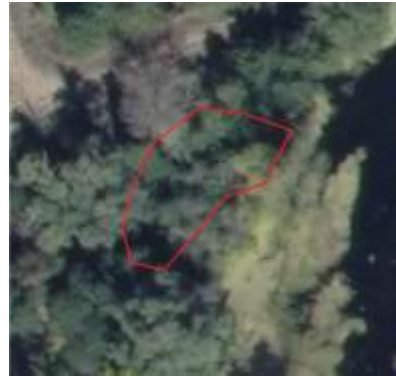
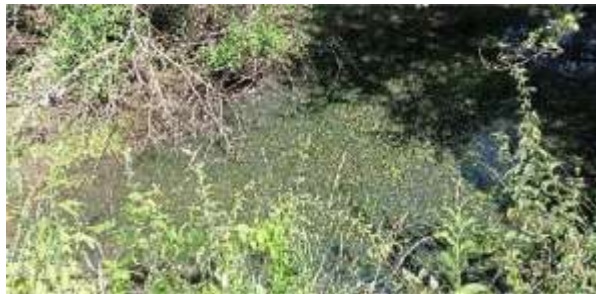
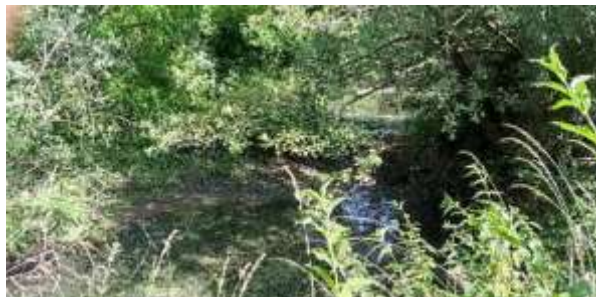
Petit méandre de la Boue

Cette toute petite annexe, relativement anecdotique pour le Cher, est composée d'élodées et de quelques végétaux amphibiés. Son intérêt pour le Cher est très faible.

Pas de préconisation sans complément d'étude.

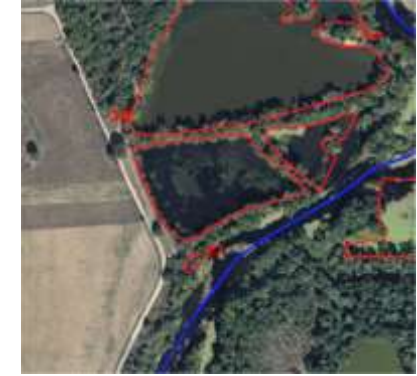
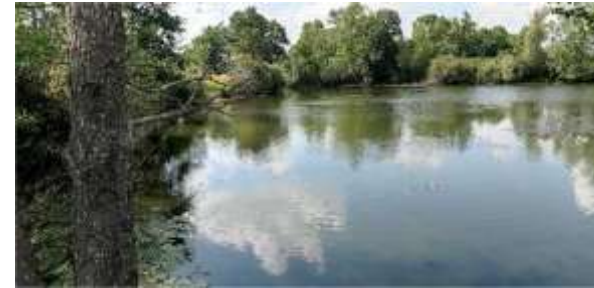
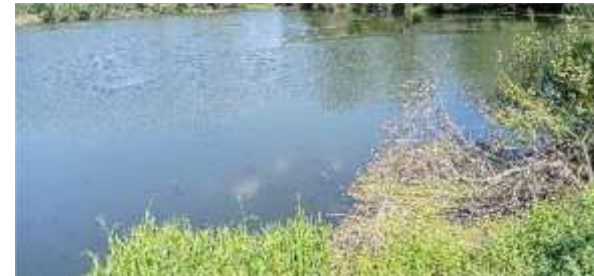
Etang de La Boue

Cette ancienne gravière est déconnectée de la rivière par un remblai arboré à la pente très élevée. Très peu de végétaux ont été observés dans l'eau et sur les berges.

Une opération de reconnexion avec le Cher pourrait être envisagée au niveau de sa berge nord-est (reconnexion avec une partie de l'annexe 29).

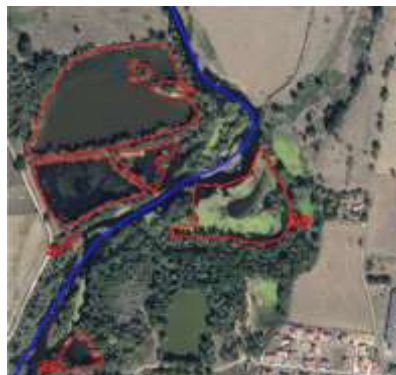
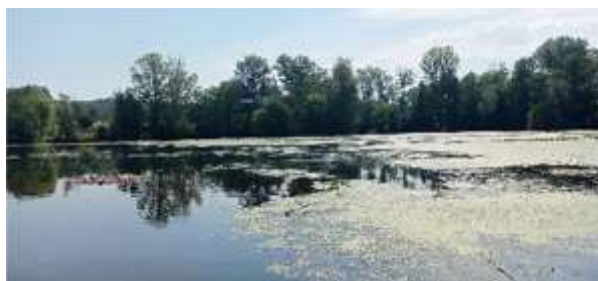
Blockauss

Il s'agit d'une ancienne gravière comblée et totalement intégrée au lit mineur du Cher, présentant de nombreuses hydrophytes. Sa grande superficie lui permet une production potentiellement importante de brochet.

Des travaux de retalutage des berges en pente douce de ses berges peuvent favoriser la présence de végétaux amphibies. De l'abattage devra être effectué pour réduire l'ombrage.

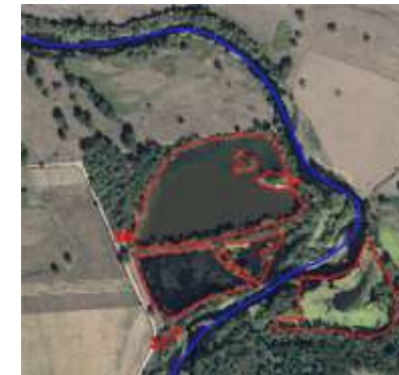
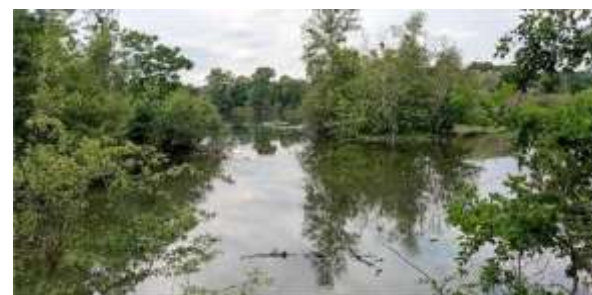
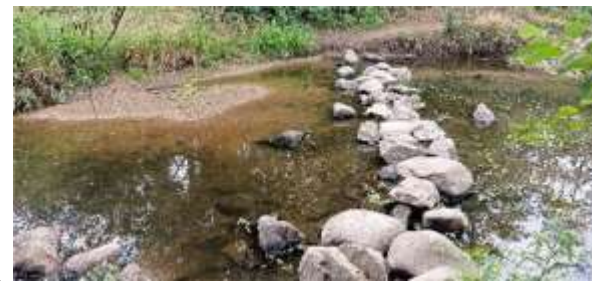
Boire de la Boue

Cette ancienne gravière possède une grande superficie et possède une connexion avec le Cher. Ses berges possèdent une forte pente, mais laissent parfois se développer une végétation amphibie (notamment au niveau de l'île). La connexion avec le Cher est coupée par des pierres servant au passage des promeneurs, réduisant alors les capacités de migration des poissons (tout comme les embâcles présents sur le chenal). Cette annexe semble alors produire une grande quantité de brochets pour le Cher.

Amélioration de la connexion (recreusement pour favoriser la vidange de l'annexe et l'exondation des berges) et mise en place d'une passerelle pour garantir les usages. Potentiel retalutage des berges.

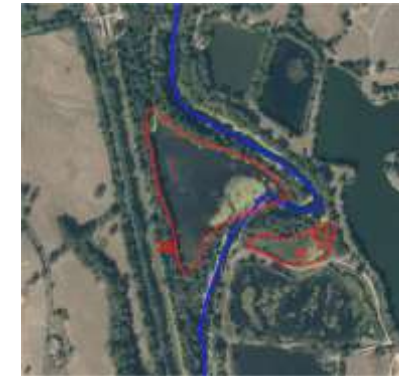
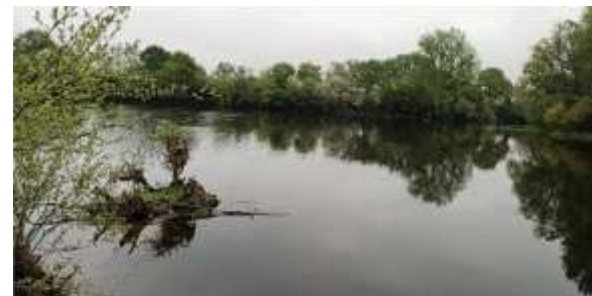
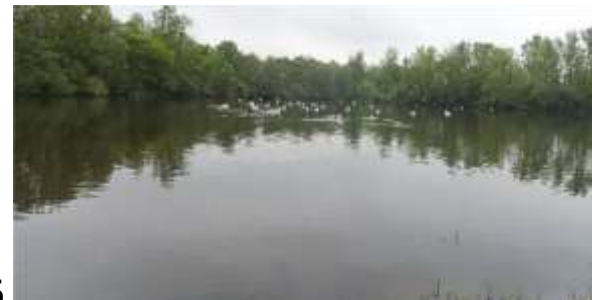
Cette ancienne gravière est totalement intégrée au lit mineur du Cher. Elle ne semble pas encore suffisamment comblée pour permettre un recouvrement important par des végétaux hydrophytes. Ses berges ne permettent pas le développement d'une végétation amphibie. De par sa taille, cette annexe possède un intérêt important pour le développement du brochet.

Un retalutage des berges ainsi que des abattages peuvent être envisagés au niveau de la zone sud de l'annexe.

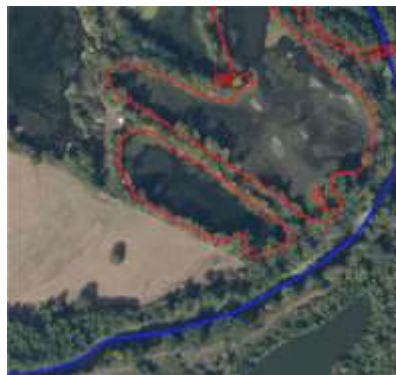
Magnette 1

Cette annexe déconnectée du Cher possède actuellement un intérêt faible pour la rivière. Peu de végétaux ont été observés et l'annexe est utilisée à des fins d'agrément (présence d'une caravane).

Création d'une connexion.

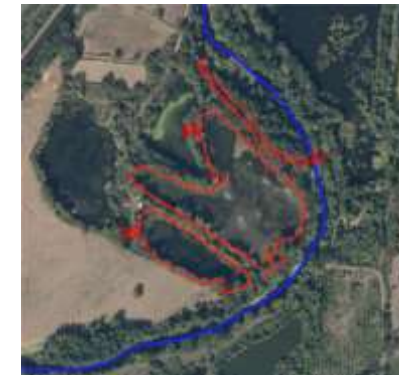
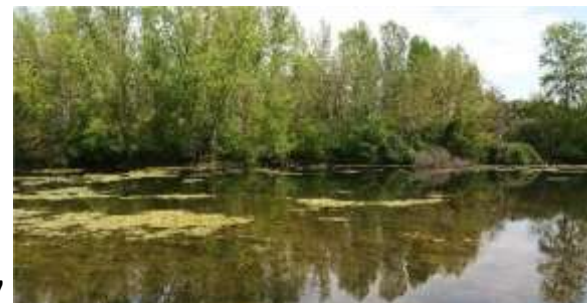
Magnette 2

Cette ancienne gravière est déconnectée du Cher, mais sa grande superficie ainsi que son apparente faible profondeur (abondance d'hydrophytes) en font un milieu où le brochet pourrait se reproduire.

Création d'une connexion.

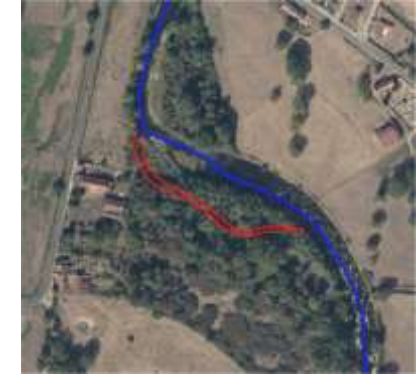
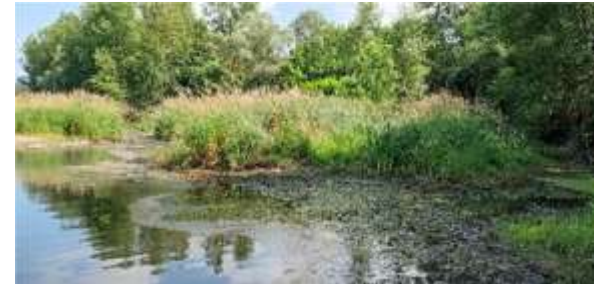
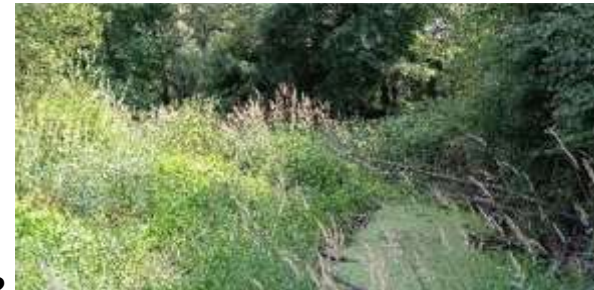
Chenal du musée du canal

Ce chenal de crue de faible superficie est exceptionnellement connecté au Cher par l'amont et l'aval. Il est caractérisé par une succession d'encaissements peu profonds et irréguliers ne permettant pas la reproduction du brochet. Seule la zone de connexion aval (de toute petite superficie) semble être régulièrement inondée et peut apparaître relativement fonctionnelle.

Pas de préconisation sans complément d'étude.

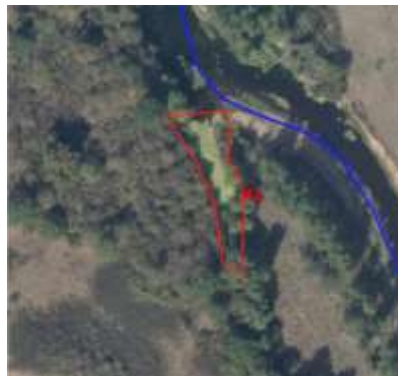
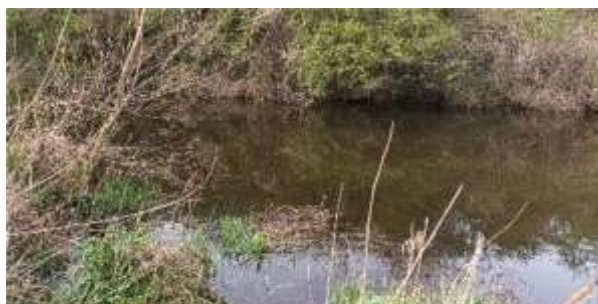
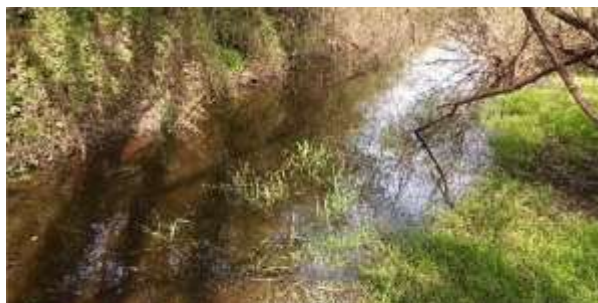
Bras de Clavière

Ce bras mort est toujours connecté à l'aval, mais marqué par de fortes profondeurs, et donc une absence de végétaux hydrophytes. Seule la berge située à l'est apparaît comme fonctionnelle, mais la forte densité d'arbres réduit l'abondance de la végétation amphibie. Lors des crues, un fort courant semble impacter cette annexe.

Pas de préconisation sans complément d'étude.

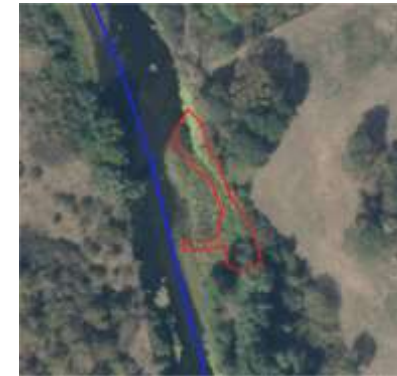
Chenal de la Bourse

Ce petit chenal de crue est toujours connecté au Cher par l'aval (et latéralement). La berge située au sud est marquée par une faible pente et une bonne proportion de végétaux amphibie pouvant alors servir de zone de reproduction. Cependant, la connexion amont n'est pas encore assez comblée et un fort courant semble réduire la fonctionnalité de l'annexe lors d'une augmentation du débit. La strate arborée diminue le nombre de végétaux amphibies.

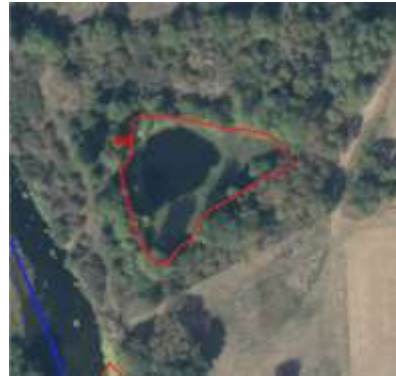
44

Cette petite gravière est sans intérêt pour le Cher. Elle n'est pas connectée et ne présente aucune végétation intéressante pour les espèces phytophiles.

Pas de préconisation sans complément d'étude.

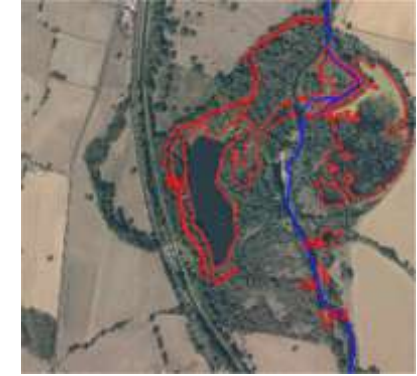
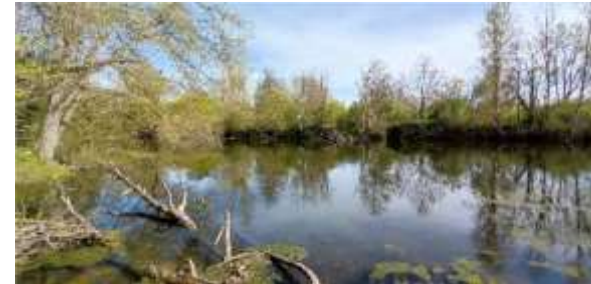
45

L'atout majeur de cette gravière correspond à son chenal de connexion situé au nord. En l'état actuel, il permet, lorsque les niveaux d'eau sont importants, la connexion avec l'annexe 48. Cette connexion doit être améliorée. Par ailleurs, l'annexe est marquée par la présence d'hydrophytes sur les zones moins profondes, ainsi que de la végétation amphibie sur certaines zones de berges épargnées par l'ombre. Elle permet alors une bonne production de brochets.

Creusement du chenal de connexion avec l'annexe 48 et recreusement de l'annexe 48 pour garantir la migration des poissons. Création d'une connexion avec l'annexe 47.

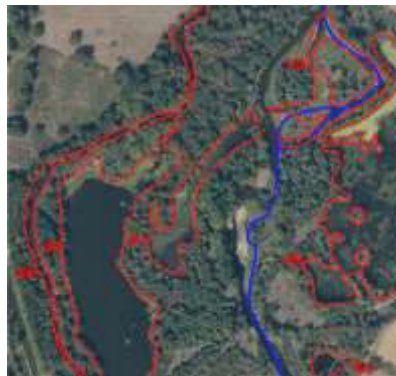
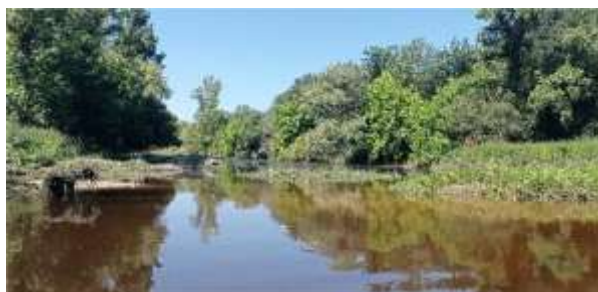
47

Cette zone artificielle est constamment connectée au Cher par l'aval. Ses berges sont marquées par l'alternance d'une strate arborée et d'une végétation amphibie. De plus, des hydrophytes ont été observées. L'annexe est donc très fonctionnelle, mais un processus de comblement semble apparaître au niveau de sa connexion avec le Cher.

Éviter le comblement de la connexion. Abattage d'arbres.

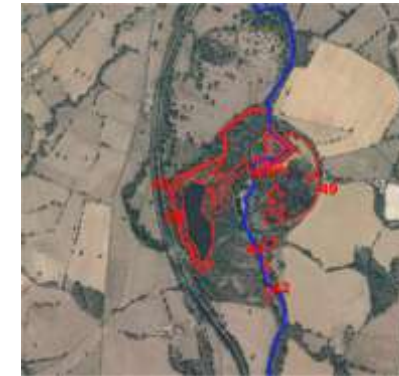
48

Il s'agit d'un très long bras mort avec plusieurs encaissements en eau constamment. Elle est marquée par une alternance d'anciens radiers/mouilles ne permettant pas la migration sur tout le long des poissons. Sur son dernier tiers situé au nord, le bras mort est totalement inondé et connecté, mais la pente des berges, la profondeur d'eau et la densité d'arbres réduisent fortement les zones potentiellement favorables à la reproduction du brochet. L'inventaire piscicole effectué en 2022 fait état d'une absence de l'espèce cible.

Abattages sur la partie nord (vigilance, car présence d'une colonie de cigognes). Entretien de la connexion.

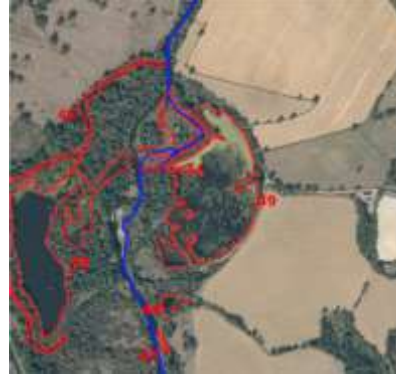
49

Seconde gravière de ce « complexe de la Bourse ». L'annexe présente un chenal de connexion avec le Cher (annexe 50) faiblement fonctionnel. En effet, des blocs sont présents et servent de chemin. Ils rendent la migration des poissons possible seulement lorsque le niveau d'eau dans la gravière et le Cher est important. Une zone située en rive gauche de l'annexe possède les caractéristiques idéales pour la reproduction du brochet. Les hydrophytes permettent d'augmenter la fonctionnalité du site.

Reprofilage de la connexion et mise en place d'une passerelle.

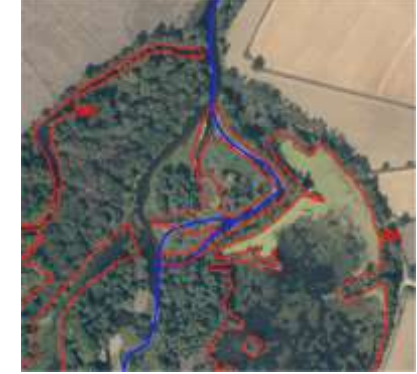
50

Ce chenal secondaire, constamment connecté par l'amont et l'aval, est marqué par de nombreuses îles où se développe une forte quantité de végétation amphibie. Cependant, l'influence du courant sur ces zones est importante et réduit la fonctionnalité de l'annexe.

Pas de préconisation sans complément d'étude.

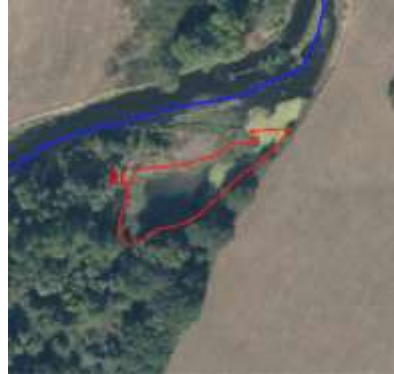
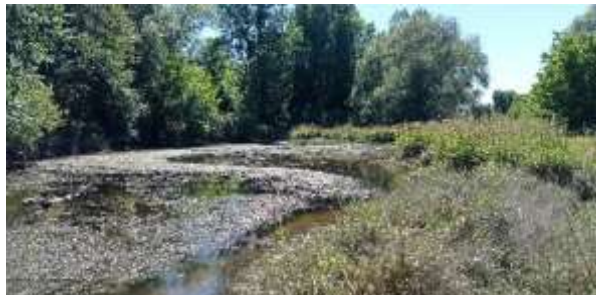
51

Ce bras mort est extrêmement fonctionnel. Ses berges en pentes douces sont idéales pour la reproduction de l'espèce cible. L'annexe est constamment connectée par l'aval, mais des embâcles peuvent légèrement obstruer la connexion.

Possibilité d'extension de l'annexe avec du retalutage de berges et de l'abattage d'arbres.

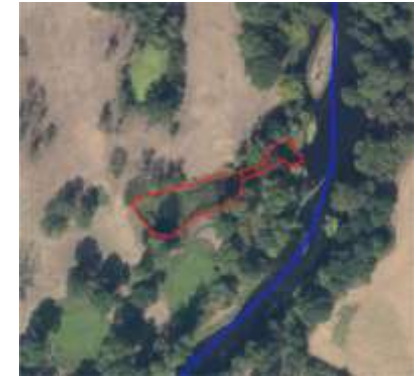
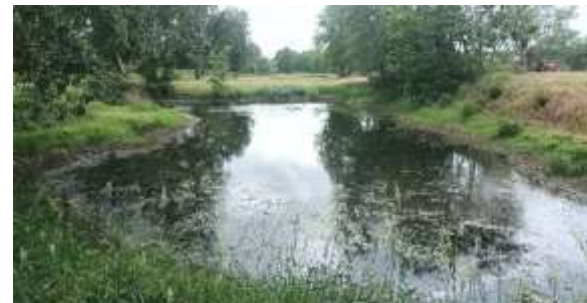
55

Excepté des pentes de berges trop élevées, ce bras mort possède toutes les caractéristiques de fonctionnalité. De nombreux brochetons ont été observés dans l'annexe, mais sa connexion aval ne permet pas le ressuyage intégral de l'annexe. L'annexe reste malgré tout de petite taille et est composée essentiellement d'élodée. Située sur un terrain de golf, l'ouvrage de franchissement du chenal de connexion ainsi que les blocs situés à son pied altèrent le fonctionnement hydraulique.

Avec de faibles moyens, un simple entretien de la connexion doit être envisagé. Pour garantir une fonctionnalité durable, un recréusement du chenal et la reprise de l'ouvrage de franchissement peuvent être réalisés.

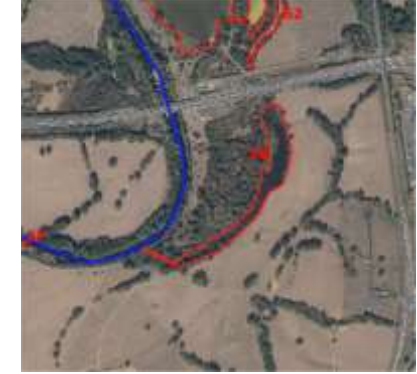
58

Cet ancien bras mort fait partie de l'ENS de la Vauvre. Une buse d'une 30^{aine} de mètres de long est située à l'amont, mais permet seulement la vidange du bras mort. Au niveau de l'exutoire de la buse à la rivière, la pente est trop élevée pour permettre le passage des poissons. Peu de végétation amphibie a été observée (excepté sur la partie la plus au sud de l'annexe). Au nord, l'annexe se vide par une buse qui passe sous l'autoroute et rejoint l'annexe 62.

Recreusement du chenal de connexion amont et repositionnement des buses.

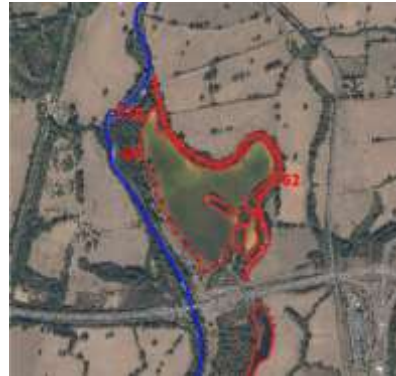
60

Cette gravière est le cœur de l'ENS. Son imposante superficie en fait un hotspot de biodiversité pour toutes les espèces pouvant y accéder (oiseaux migrateurs, etc.). Compte tenu de sa taille, la connexion de ce site avec le Cher permettrait de développer énormément la population de brochets, malgré une fonctionnalité qui apparaît faible. Cette gravière se vide dans le Cher (plus précisément dans l'annexe 61) grâce à une buse de 25 m de long. Il est aujourd'hui quasi impossible pour les poissons de migrer entre ces deux milieux. Les biais de la caractérisation de sa fonctionnalité ainsi que de l'estimation de sa production en brochets sont nombreux.

Suppression de la buse (qui possède une grille) et création de connexions (potentiellement multiples).

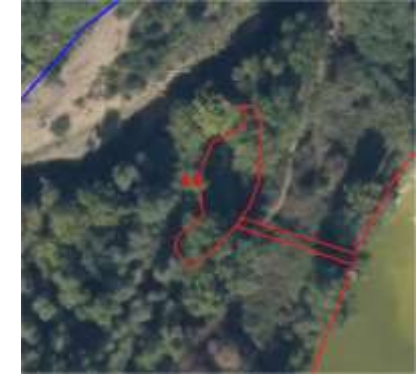
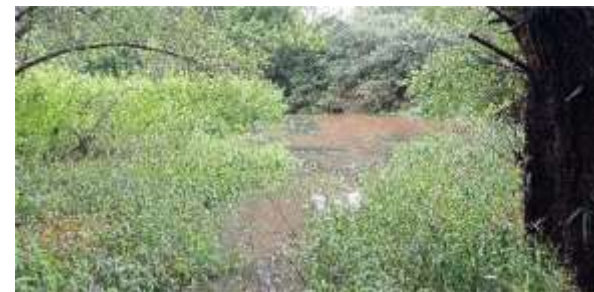
61

Ce bras mort de petite taille possède une forte proportion de végétation amphibie. Sa connexion aval est peu profonde et ne garantit pas la migration des poissons, excepté lors de crue importante. C'est dans cette annexe que la buse reliant l'annexe 60 est située. De ce côté, la buse ne permet pas la migration des poissons car elle possède une grille.

Creusement de la connexion aval. Abattages. Amélioration du chenal de connexion avec la gravière de la Vauvre

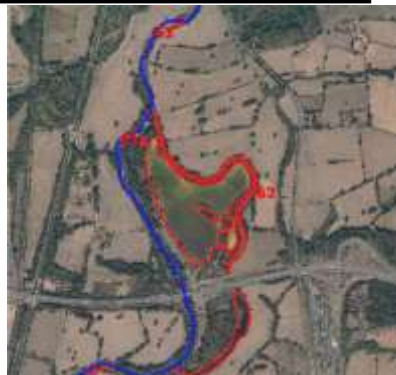
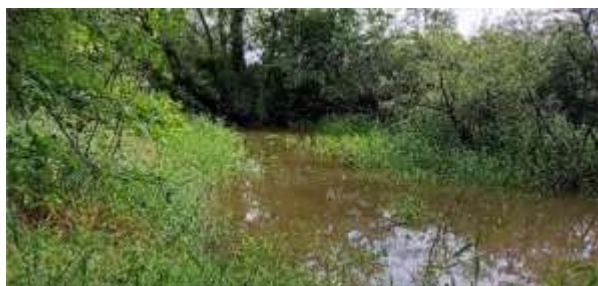
62

Ce bras mort contourne par l'est la gravière de la Vauvre et permet la vidange de l'annexe 58. L'annexe est extrêmement longue et seule la zone de confluence avec le Cher est fonctionnelle. Elle est marquée par des berges aux pentes faibles et par une bonne proportion de végétaux amphibie. De plus, elle est constamment connectée au Cher.

Enlèvement des embâcles.
Limitation du piétinement bovin.

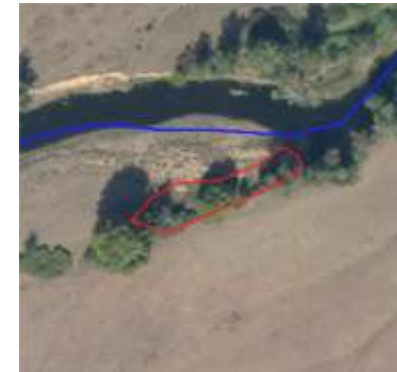
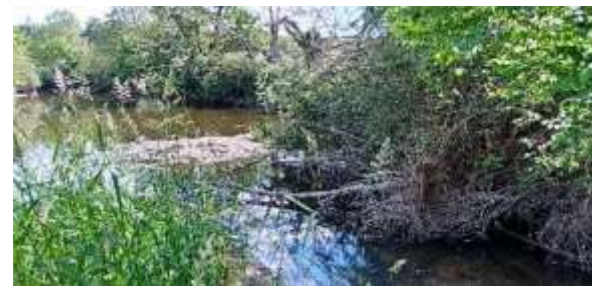
63

Ce tout petit chenal tertiaire est marqué par un fort courant lors de l'augmentation du débit. Il reste toujours connecté par l'aval, mais les berges possèdent une pente relativement élevée ce qui réduit sa fonctionnalité. Certaines zones sont piétinées par le bétail.

Pas de préconisation sans complément d'étude.

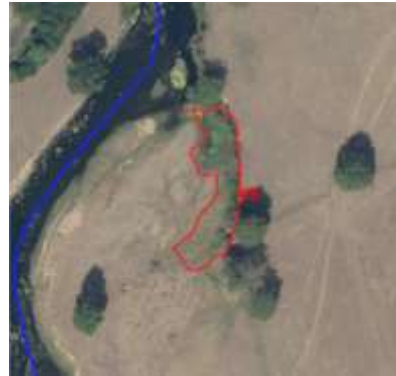
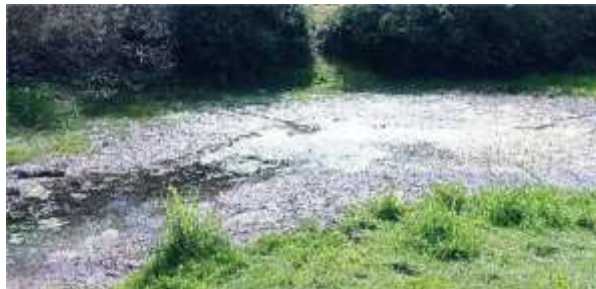
65

Ce bras mort extrêmement fonctionnel présente des berges en pentes douces et une forte proportion de végétation amphibie et de prairies. Toujours connecté par l'aval, sa capacité de ressuyage est excellente. Cependant, sa productivité est restreinte en raison de sa petite taille.

Retalutage des berges pour agrandir la surface inondée et mise en défens de l'annexe.

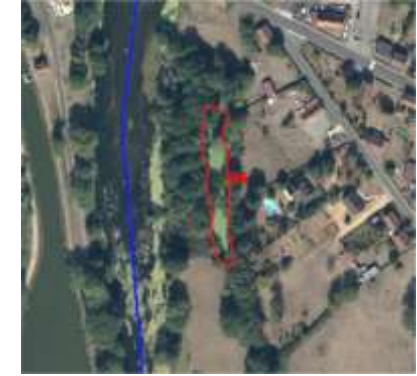
66

Cette zone artificialisée ne possède aucun intérêt pour le Cher. Elle n'est pas connectée et ne possède aucune végétation favorable à la ponte des espèces phytophiles. Des pollutions ont été observées.

Pas de préconisation sans complément d'étude.

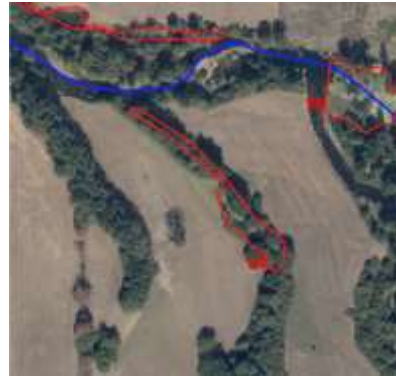
69

Cette annexe semble être une ancienne zone de confluence entre un ancien affluent et le Cher. La connexion aval est fonctionnelle, car toujours en eau, exceptée à la jonction entre le chenal et la partie plus large de l'annexe, où seulement 30 cm d'eau s'écoulaient le jour de la prospection. Les berges ont une forte pente, sauf pour celles situées le plus au sud, où des végétaux amphibies ont été observés.

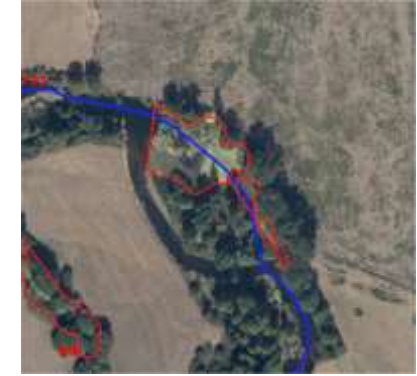
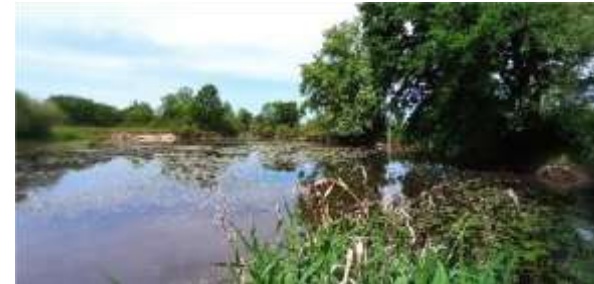
Anse de Bonardère

Ce chenal de crue est marqué par une grande zone de confluence avec le Cher à l'aval. Cette zone de faible profondeur est composée d'hydrophytes et accueille des brochets adultes. Sur la partie moins large, plusieurs encaissements discontinus sont présents. Les berges sont relativement pentues, mais composées par endroit d'une très forte proportion de végétaux amphibies. Malgré une fonctionnalité « moyenne », cette annexe peut produire une bonne quantité de brochets.

Retalutage des berges au niveau de la confluence et creusement de l'annexe le long des encaissements.

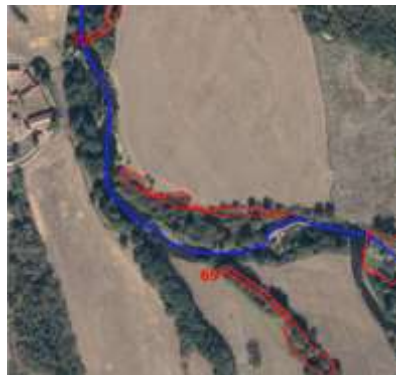
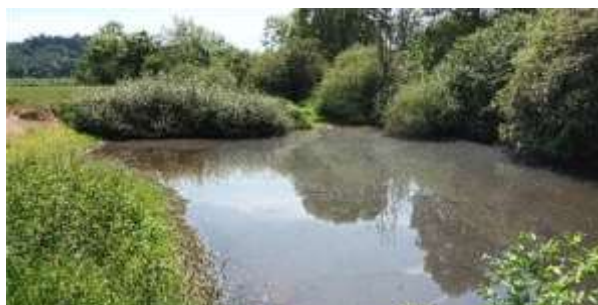
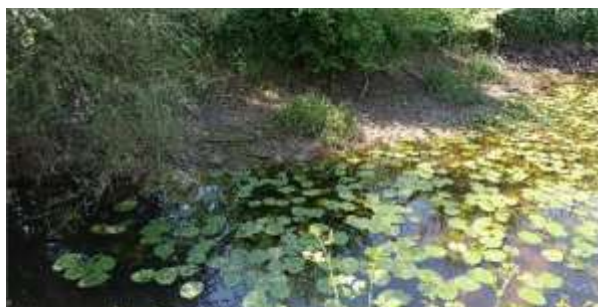
Bras de Bonardère

Ce chenal tertiaire est composé de trois parties indépendantes, qui voient leur superficie augmenter du nord vers le sud. La connexion entre les parties semble très exceptionnelle. Seule la partie la plus au sud (la plus grande) est quasiment toujours connectée. La présence d'embâcles à la connexion peut empêcher la circulation des poissons. Cette annexe a des berges aux pentes élevées avec des végétaux amphibies et des hydrophytes.

Recreusement et création de connexions à la rivière et entre les parties. Retalutage des berges et mise en défens de l'annexe.

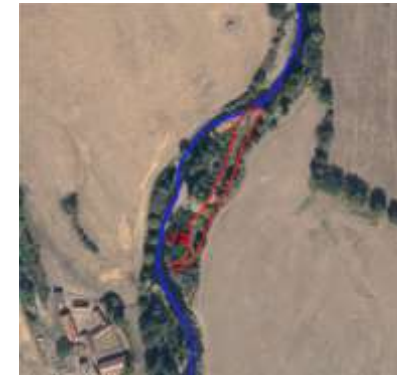
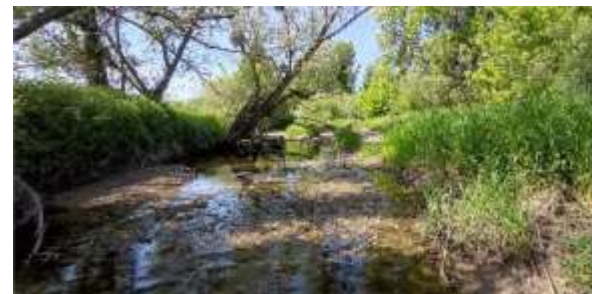
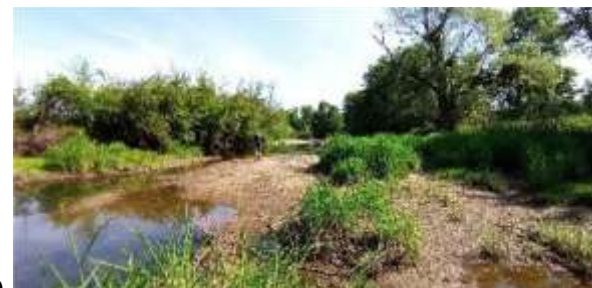
Chenal des Auberts

Ce chenal tertiaire est constamment connecté par l'aval. La zone de confluence avec le Cher est la plus fonctionnelle avec la présence d'élodée et de végétation amphibie sur les berges aux pentes plus douces. Sur la partie amont de l'annexe, on retrouve plusieurs encaissements qui sont fortement influencés par le courant lors de la montée des eaux. Son intérêt pour le Cher est donc modéré.

Favoriser le comblement de la connexion amont.

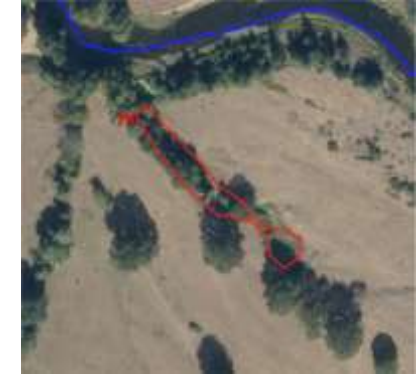
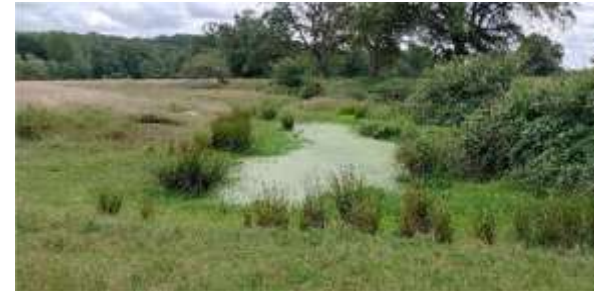
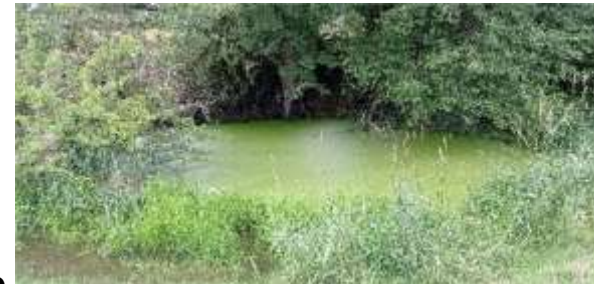
Bras du Grand fond

Ce bras mort de petite taille possède une fonctionnalité moyenne qui s'explique par le mauvais état de sa connexion aval. En effet, celle-ci possède de nombreux embâcles et ne permet pas la migration des poissons et le ressuyage de l'annexe. L'annexe est composée de deux parties non connectées. Les berges sont en pente douce et permettent le développement de quelques végétaux amphibies.

Enlèvement des embâcles et recréusement du chenal au Cher. Création d'une connexion entre les deux parties.

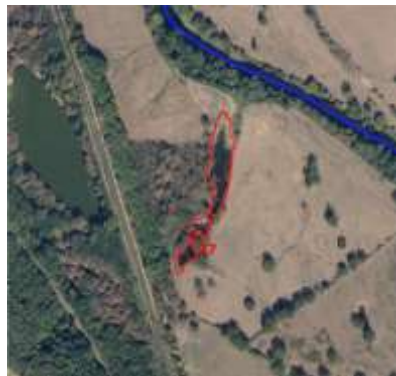
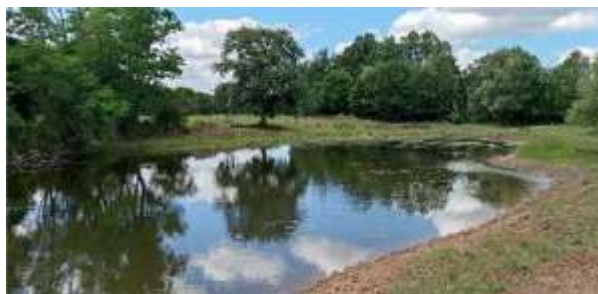
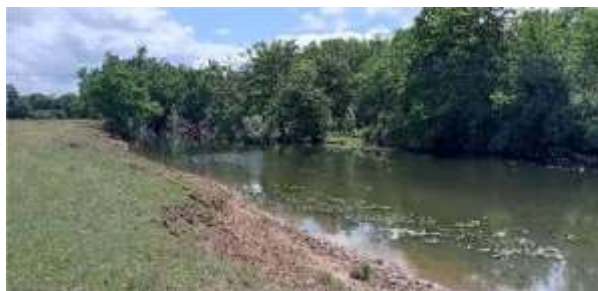
Morte du Vernet

Cette annexe est totalement déconnectée du Cher. Le piétinement bovin est omniprésent sur ses berges et réduit considérablement la capacité de développement des végétaux. Son intérêt pour le Cher est très faible.

Création d'une connexion. Mise en défens de l'annexe et retalutage des berges.

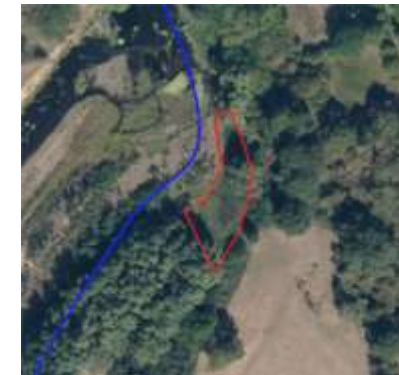
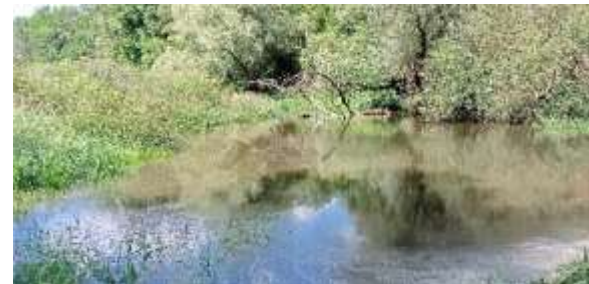
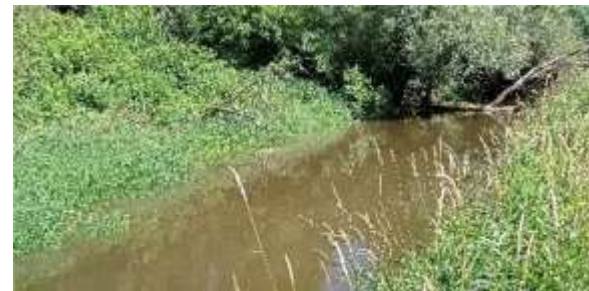
Bras du Riau

Ce bras mort est extrêmement fonctionnel. Il semble constamment connecté au Cher par l'aval et ses berges sont largement recouvertes de végétaux amphibies. Cependant, sa petite taille ne lui permet pas d'avoir une production de brochets importante.

Laisser en état et entretenir la connexion.

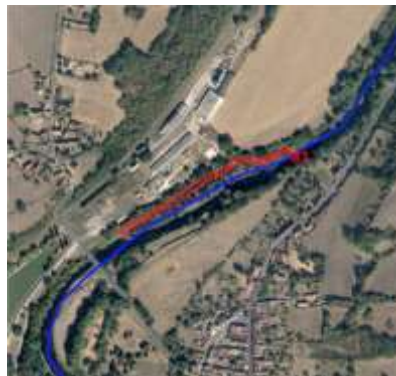
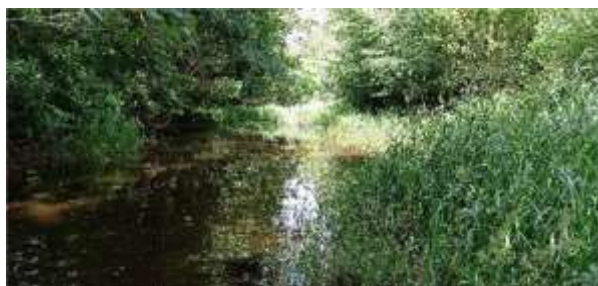
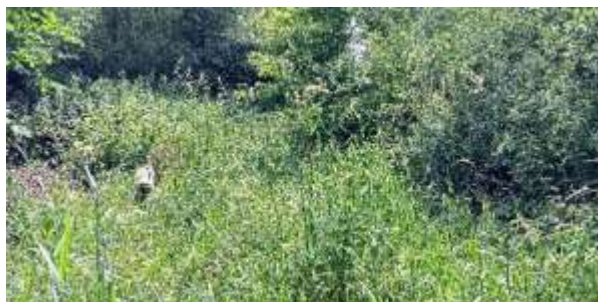
Bras du Four à Chaux

Ce bras mort d'une longueur conséquente possède près d'une dizaine d'encaissements discontinus. Il possède alors une surface non négligeable ainsi qu'une quantité importante de végétation amphibie. Cependant, les laisses de crues montrent que, lors de la montée des eaux, le courant et les embâcles nuisent considérablement à sa fonctionnalité.

Comblement de la connexion amont (profiter des embâcles) et creusement de la partie aval du bras.

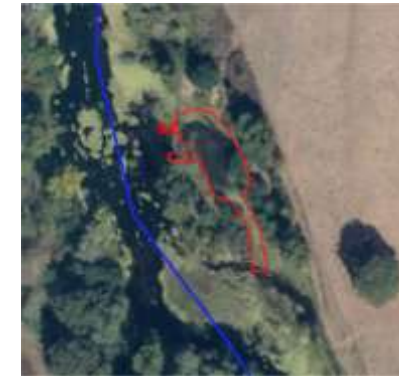
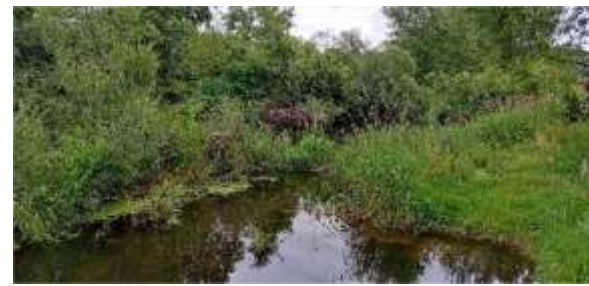
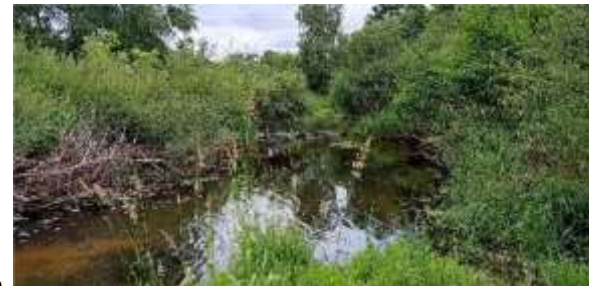
Chenal de la Maillerie

Ce petit chenal secondaire possède une très bonne fonctionnalité, car la proportion de végétaux amphibies est très importante. Cependant, il est fortement impacté par le courant lors de la montée des eaux car il présente 3 connexions fréquentes (amont, aval et latérale).

Pas de préconisation sans complément d'étude.
