Inventaire et expertise des annexes hydrauliques du Cher et propositions de gestion

Atlas des fiches diagnostic des annexes

Février 2023

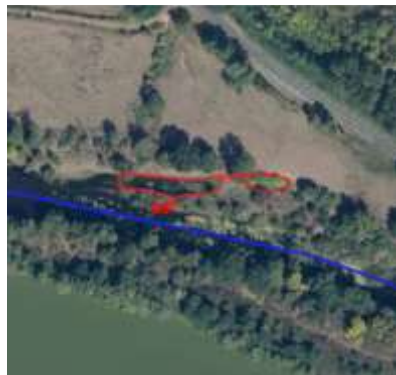
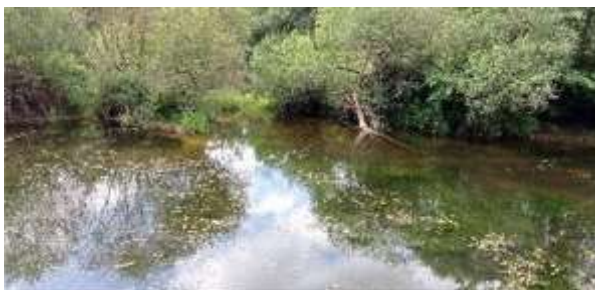
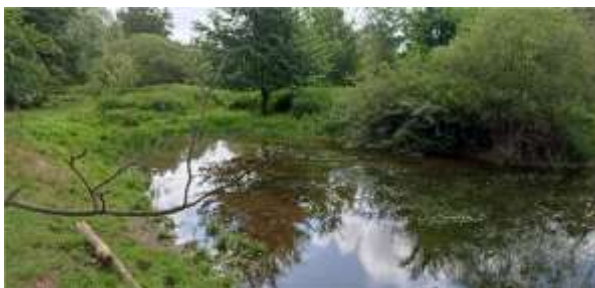
Bras de la Maison Rouge

Ce bras mort possède une très bonne fonctionnalité qui s'explique par sa connexion continue avec le Cher par l'aval. Il est composé de deux parties marquées par des berges fortement végétalisées. Une grande quantité d'élochées est présente dans les deux parties et des chevesnes ont été observés en train de pondre des œufs.

Limitation du piétinement bovin.
Reconnexion des deux parties de l'annexe et retalutage des berges.
