AAPPMA « La truite du Barbenan »

Gestion d'une station de Rénouée du Japon (Reynoutria japonica) sur le ruisseau « Le Barbenan »

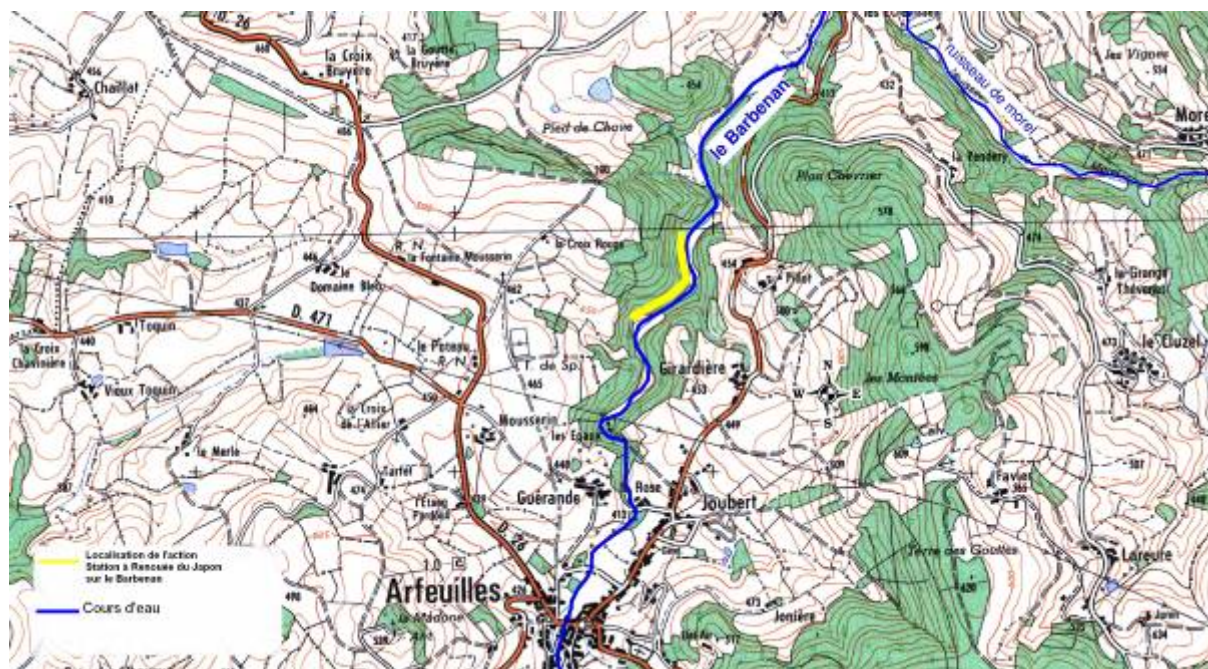
Figure 1 : Localisation de l'action
